Restauration hydromorphologique de l'Argentonne

Fiche n° 6

Mai 2012

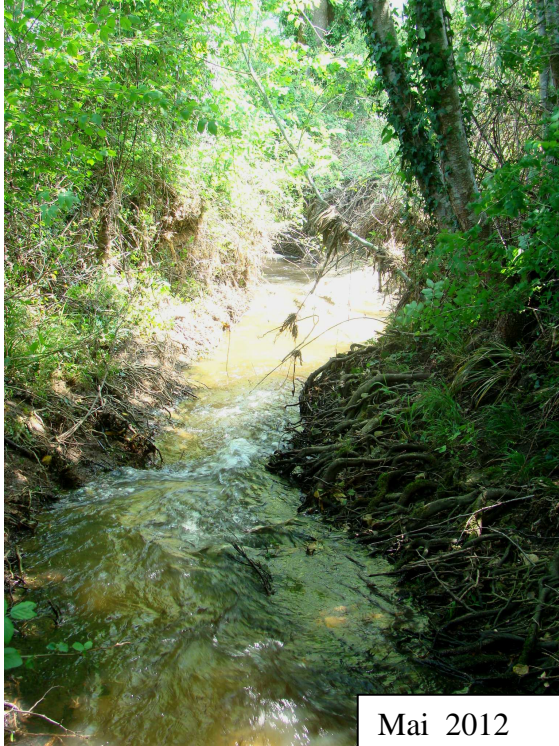
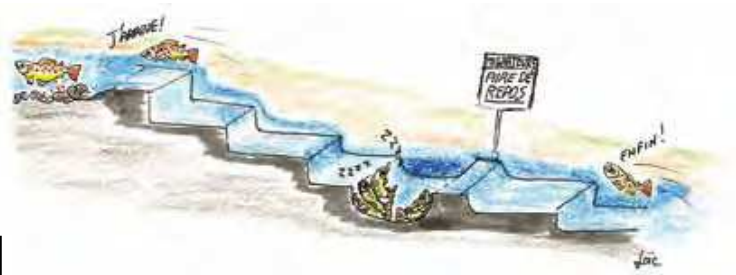
Constat	Erosion régressive et hauteur de berges (revanche) supérieure à 2 m Hauteur de chute à rattraper : 90 cm
Détermination des causes des dysfonctionnements et conséquences sur le milieu	<p>Le curage des années 90 a fait disparaître un ancien seuil (déversoir) qui permettait la mise en eau du bief du moulin de Peuchaud (en rive droite). A la suite de cette suppression d'ouvrage, le bief n'est plus alimenté par l'Argentonne. Cette situation ne pose pas de problèmes car le moulin n'existe plus. Néanmoins, la deuxième moitié de cet ancien bief est alimenté par le ruisseau de « chez Gerbeau ».</p> <p>Au niveau de l'érosion, la structure du fond de lit est facilement érodable et friable.</p> <p>Cette érosion avoisine 100 cm de hauteur. Hors période de crue, cet endroit est difficilement franchissable avec une lame d'eau de seulement quelques centimètres. Cette érosion progresse de quelques mètres par an, supprime tout substrat de fond de lit rendant totalement inhospitalier ce milieu.</p> <p>Cette érosion provoque une vidange rapide de l'amont du secteur sur environ 100 m avec une faible lame d'eau et perturbe la recharge latérale de la nappe alluviale.</p>

Distance depuis la confluence avec la Tude	5265 m
Objectifs à atteindre	Stopper cette érosion régressive, permettre sa franchissabilité toute l'année, diminuer les vitesses d'écoulements et améliorer la recharge de la nappe alluviale.
Travaux à réaliser	Recharge du lit mineur avec des blocs et du petit granulat 0/150 silicocalcaire (SC) avec reméandrage dans le lit mineur. Création de radiers et préservation des fosses dans la mesure du possible.
Aspects administratifs	DIG en cours + déclaration de travaux
Quantité	30 m3 de matériaux
Suivi : n+1 et n+3	Basé sur IPR de 2010 Croix de l'Argentonne voir annexe Pêche présence/absence : 2014 et 2016 convention Fédé pêche16
Propriétaires des parcelles	Rive droite : Mr Dumontet Rive gauche : Mr Fouragnon

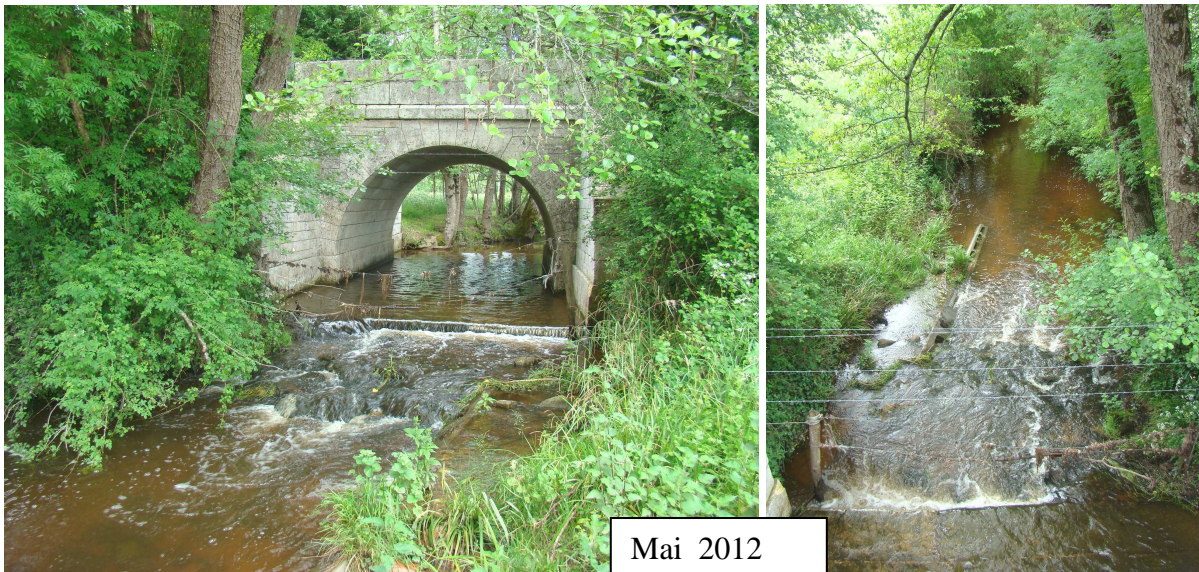
Fiche n° 7 : Moulin de la Motte

Constat	<p>La route départementale RD 135 passe sur un ancien pont de pierre se trouvant sur la limite communale de Rioux-Martin et d'Yviers disposant d'un passage de 5 m de large, de 3 m de hauteur et 6 m de long. La section d'écoulement en amont de l'ouvrage avoisine les 2,5 m de large. Le radier du pont est en pierre de taille lisse.</p> <p>Hauteur de chutes cumulée à rattraper : 60cm</p>
Détermination des causes des dysfonctionnements et conséquences sur le milieu	<p>Les vitesses d'écoulements et la structure lisse du fond de cet ouvrage rendent le franchissement piscicole difficile notamment pour les anguillettes quand les vitesses dépassent 1,5 m/s. La section aval du cours d'eau a été recalibré dans les années 90 provoquant une incision verticale du lit et une revanche d'environ 1,25 m. En période d'étiage on peut constater une vidange rapide et une faible lame d'eau en amont de l'ouvrage consécutif à la différence de fond de lit entre l'amont et l'aval de l'ouvrage.</p>

Distance depuis la confluence avec la Tude	6015 m
Objectifs à atteindre	Rendre cet ouvrage franchissable et maintenir une lame d'eau amont plus importante en période d'étiage.
Travaux à réaliser	<p>Créer des bassins successifs quelques mètres en dessous du pont avec une pente de 2 %. Préservation de fosses dans la mesure des possibilités techniques.</p> <p>Le premier radier sera implanté 10 cm en dessous du radier du pont afin de limiter les vitesses d'écoulements et de permettre sa franchissabilité toute l'année.</p> <p>Recharge du lit mineur avec des blocs et du petit granulat 0/150 SilicoCalcaire.</p>
Aspects administratifs	DIG en cours + déclaration de travaux
Quantité	30 m ³ de matériaux
Suivi : n+1 et n+3	Basé sur IPR de 2010 Croix de l'Argentonne voir annexe Pêche présence/absence : 20143 et 2016 convention Fédé pêche16
Propriétaires des parcelles	Rive droite : Mr Dumontet Rive gauche : Mr Dumontet

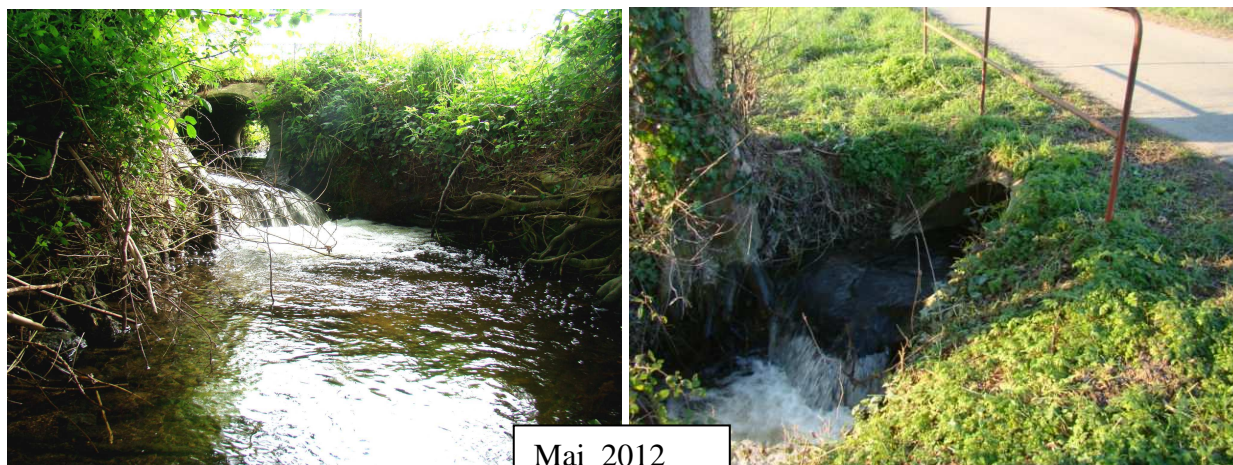
Fiche n° 10

Constat	Pont communal d'Yviers de 80 cm de diamètre. La section de buse est suffisante pour l'écoulement. Hauteur de chute à rattraper : 40 cm
Détermination des causes des dysfonctionnements et conséquences sur le milieu	Ce pont communal n'ayant pas été réalisé dans les règles de l'art, il n'est pas franchissable par les poissons qui restent bloqués dans la fosse de dissipation. Les vitesses d'écoulements peuvent être supérieur à 1,5 m/s
Distance depuis la confluence avec la Tude	8375 m
Objectifs à atteindre	Rendre cet ouvrage franchissable
Travaux à réaliser	Créer des bassins successifs à partir de 1 m en dessous du pont avec une pente de 2 %. Préservation de fosses dans la mesure des possibilités techniques. Le premier radier sera implanté 10 cm en dessus du radier du pont afin de limiter les vitesses d'écoulements et de permettre sa franchissabilité toute l'année. Recharge du lit mineur avec des blocs et du petit granulat 0/150 Silico Calcaire.

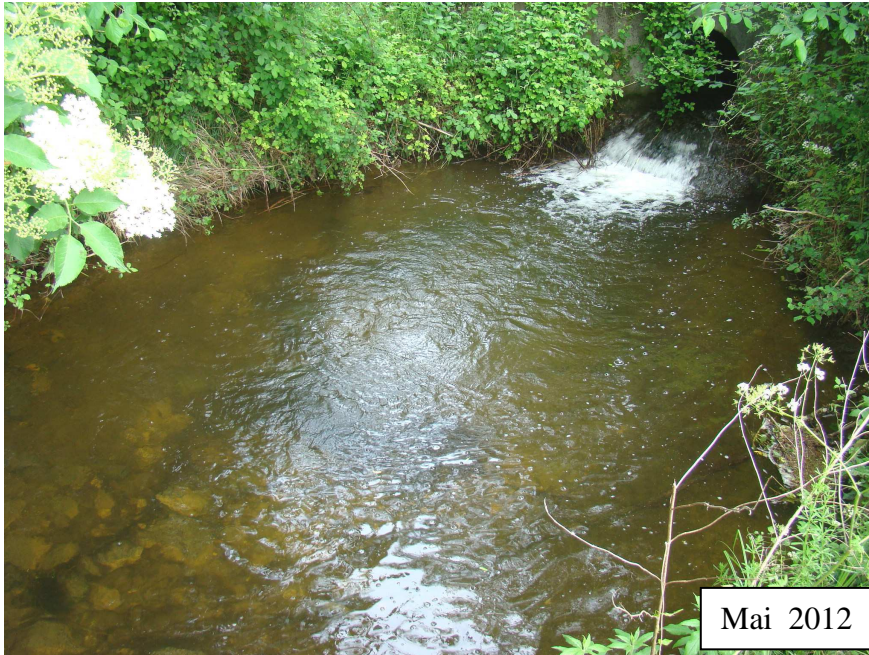
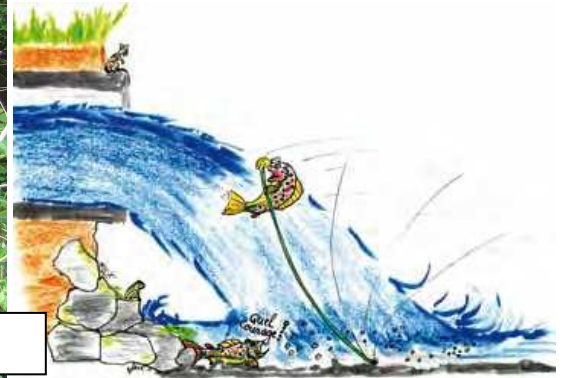
Fiche n° 11

Constat	<p>Un pont de 6m de long avec un busage de 0,80 m de diamètre est présent sur un chemin rural d'Yviers. La section est suffisante pour l'écoulement.</p> <p>Déconnexion de la fosse avec la buse et vitesses d'écoulements trop rapides.</p> <p>Hauteur de chute à rattraper : 60 cm</p>
Détermination des causes des dysfonctionnements et conséquences sur le milieu	<p>Ce pont n'ayant pas été réalisé dans les règles de l'art, il n'est pas franchissable par les poissons qui restent bloqués dans la fosse de dissipation.</p>
Distance depuis la confluence avec la Tude	9265 m
Objectifs à atteindre	Rendre cet ouvrage franchissable
Travaux à réaliser	<p>Créer des bassins successifs à partir de 3 m en dessous du pont avec une pente de 2 %. Préservation de la fosse dans la mesure des possibilités techniques.</p> <p>Le premier radier sera implanté 10 cm en dessus du radier du pont afin de limiter les vitesses d'écoulements et de permettre sa franchissabilité toute l'année.</p> <p>Recharge du lit mineur avec des blocs et du petit granulat 0/150 Silico Calcaire.</p>

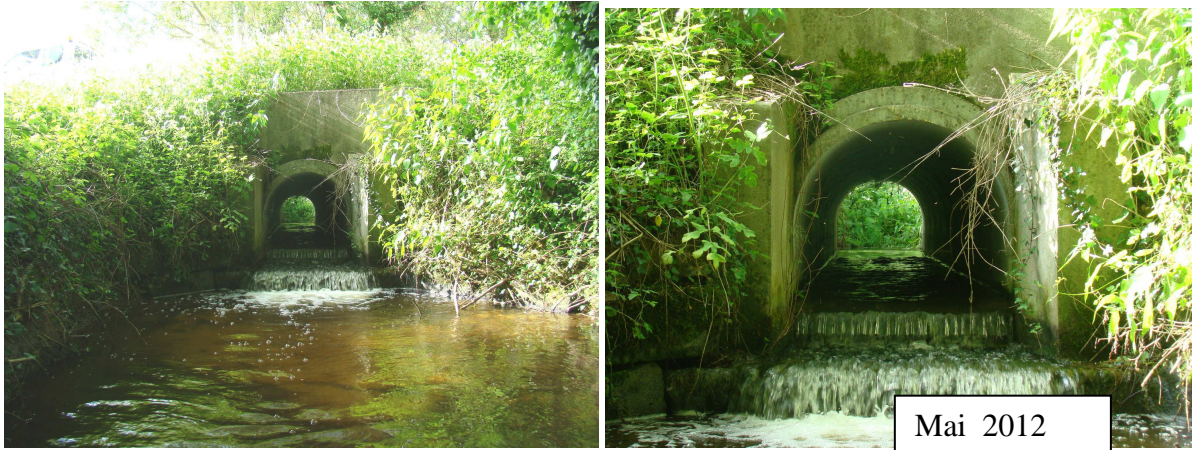
Fiche n° 12

Constat	<p>Un pont de 6m de long en arcade de 0,80 m de diamètre est présent sur une route communale d'Yviers au lieu dit « chez Touray ». La section du pont est suffisante pour l'écoulement.</p> <p>Déconnexion de la fosse, du pont et vitesses d'écoulements trop rapides.</p> <p>Hauteur de chute à rattraper : 50 cm</p>
Détermination des causes des dysfonctionnements et conséquences sur le milieu	<p>Ce pont n'ayant pas été réalisé dans les règles de l'art, il n'est pas franchissable par les poissons qui restent bloqués dans la fosse de dissipation.</p>
Distance depuis la confluence avec la Tude	9890 m
Objectifs à atteindre	Rendre cet ouvrage franchissable
Travaux à réaliser	<p>Créer des bassins successifs à partir de 6 m en dessous du pont avec une pente de 2 %. Préservation de la fosse dans la mesure des possibilités techniques.</p> <p>Le premier radier sera implanté 10 cm en dessus du radier du pont afin de limiter les vitesses d'écoulements et de permettre sa franchissabilité toute l'année.</p> <p>Recharge du lit mineur avec des blocs et du petit granulat 0/150 Silico Calcaire.</p>
