Restauration hydromorphologique de l'Argentonne

Fiche n° 1

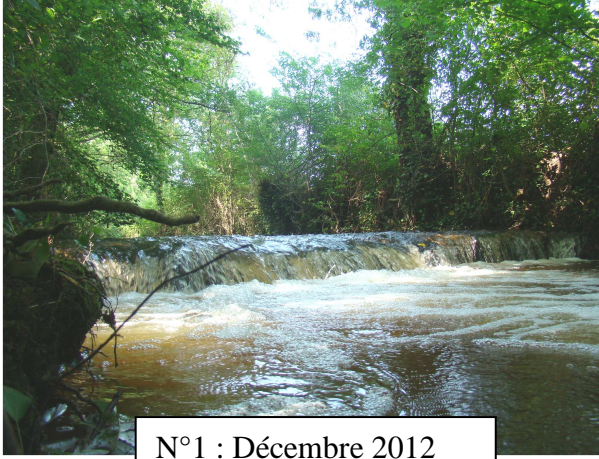
N°1 : Décembre 2012

Constat	Deux érosions régressives, uniformisation du lit mineur, hauteur de berge supérieure à 1,5 m. Hauteur de chute : 1 m pour n°1 et 0,75m pour n°2 Largeur de chute : 5 m pour les deux Commune de Médillac
Détermination des causes des dysfonctionnements et conséquences sur le milieu	Les deux érosions régressives consécutives au recalibrage et aux curages, accentuent les vitesses d'écoulements, diminuent la continuité piscicole hors période de crues et perturbent la recharge latérale de la nappe alluviale.
Distance depuis la confluence avec la Tude	n°1 = 100 m n°2 = 200 m
Objectifs à atteindre	Stopper ces deux érosions régressives, permettre leur franchissabilité toute l'année, diminuer les vitesses d'écoulements et améliorer la recharge de la nappe alluviale.
Travaux à réaliser	Recharge du lit mineur avec des blocs 300/600 et du petit granulats 0/150 silicocalcaire avec reméandrage dans le lit mineur. Création de radiers et préservation de fosses.

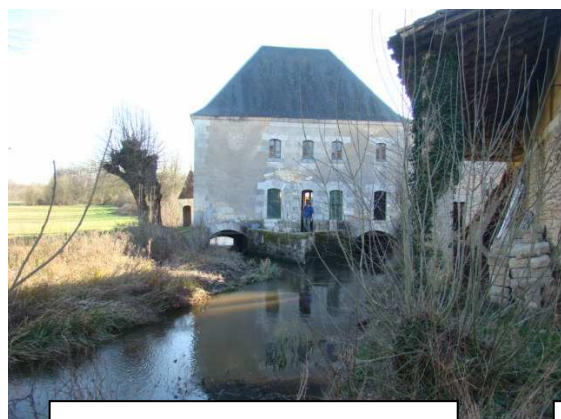
Amont du moulin de Roche

Constat	<p>Le moulin de Roche se trouve sur la commune de Rioux-Martin, le nouveau propriétaire est Mr Williams qui a récemment racheté le moulin de la famille Deschamps. Le moulin est au fils de l'eau, il est alimenté par l'Argentonne et la Tude au niveau du lieu dit « le Berteau ».</p> <p>Il a pour objectif de restaurer l'ensemble du bâti du moulin pour faire un « Bed and breakfast ». Il existe deux coursiers dans le moulin sans vannage en place.</p> <p>Le propriétaire n'a pas pour objectif de remettre un système de vannage ou d'utiliser la force hydraulique pour l'instant!</p>
Détermination des causes des dysfonctionnements et conséquences sur le milieu	Les deux radiers maçonnés à l'intérieur du moulin ont une pente importante et ne permettent pas la remontée des poissons hors crue exceptionnelle (décennale).
Distance depuis la confluence avec la Tude	1650 m
Objectifs à atteindre	Rendre ce moulin franchissable

Travaux à réaliser	<p>Aménager et utiliser l'ancienne prise d'eau de la décharge 50 m en amont du moulin qui va parcourir 165 m autour du moulin et rejoindre la fosse de dissipation quelques mètres en aval du moulin afin que la migration piscicole se fasse par ce bras de contournement.</p> <p>Créer un radier rustique en travers du bief afin d'alimenter ce bras de contournement et d'avoir un débit d'attrait suffisant.</p> <p>Aménager de l'ancienne vanne de décharge en rive droite et de l'ensemble du lit qui contourne le moulin. Apport de matériaux silico calcaire 0/150 sur l'ensemble du fond de lit.</p> <p>Aménager la confluence pour augmenter l'attractivité de ce bras de contournement.</p>
Aspects administratifs	<p>DIG + déclaration</p> <p>Autorisation en cours de la part du propriétaire pour l'ensemble du projet.</p>
Quantité	50 m ³ + maçonnerie
Suivi : n+1 et n+3	Basé sur IPR de 2010 Croix de l'Argentonne voir annexe Pêche présence/absence : 2014 et 2016 convention Fédé pêche16

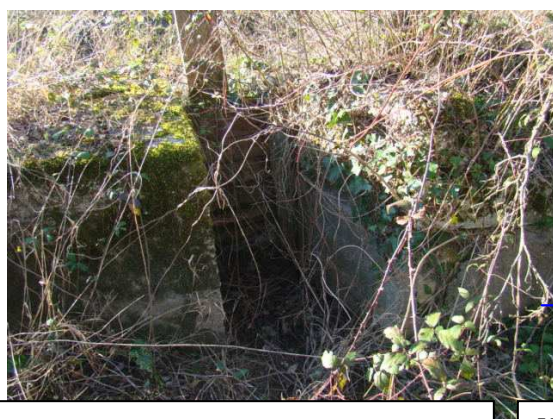
Ouvrage vétuste de décharge amont

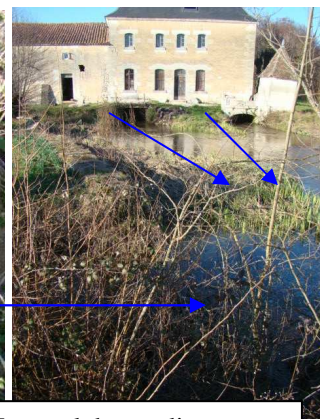
Vue aval du moulin :
confluence avec le canal de
décharge à gauche

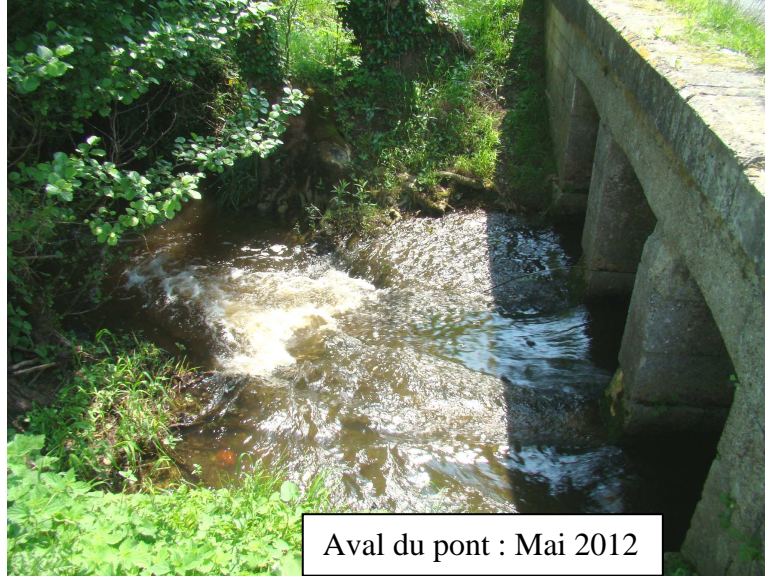
Aval du pont : Mai 2012

Constat	La route départementale RD 136 passe sur un ancien pont de pierre disposant de 3 passages de 90 cm de large, de 1,30 m de hauteur et 6 m de long. La section d'écoulement en amont de l'ouvrage avoisine les 3 m de large. L'aval et le radier du pont sont en pierres de taille et en béton lisse. Un mètre en aval du pont nous pouvons constater une érosion du fond du lit mineur avec une différence de niveau d'une trentaine de centimètres hors période de crue.
Détermination des causes des dysfonctionnements et conséquences sur le milieu	Les vitesses d'écoulements et la structure lisse du fond de cet ouvrage rendent le franchissement piscicole difficile notamment pour les anguillettes quand les vitesses dépassent 1,5 m/s. En période d'étiage on peut constater une vidange rapide et une faible lame d'eau en amont de l'ouvrage consécutif à la différence de fond de lit entre l'amont et l'aval de l'ouvrage.

Distance depuis la confluence avec la Tude	2320 m
Objectifs à atteindre	Rendre cet ouvrage franchissable et maintenir une lame d'eau en amont plus importante en période d'étiage.
Travaux à réaliser	Créer des bassins successifs à partir de 2 m en dessous du pont avec une pente de 2 %. Préservation de fosses dans la mesure des possibilités techniques. Le premier radier rustique sera implanté 10 cm en dessus du radier du pont afin de limiter les vitesses d'écoulements et de permettre sa franchissabilité toute l'année. Recharge du lit mineur avec des blocs et du petit granulat 0/150 silicocalcaire.
Aspects administratifs	DIG en cours + déclaration de travaux
Quantité et Coût estimatifs	15 m ³ de matériaux
Suivi : n+1 et n+3	Basé sur IPR de 2010 Croix de l'Argentonne voir annexe Pêche présence/absence : 2014 et 2016 convention Fédé pêche16
Propriétaires des parcelles	Mr Chadefaud Adrien sur les deux rives

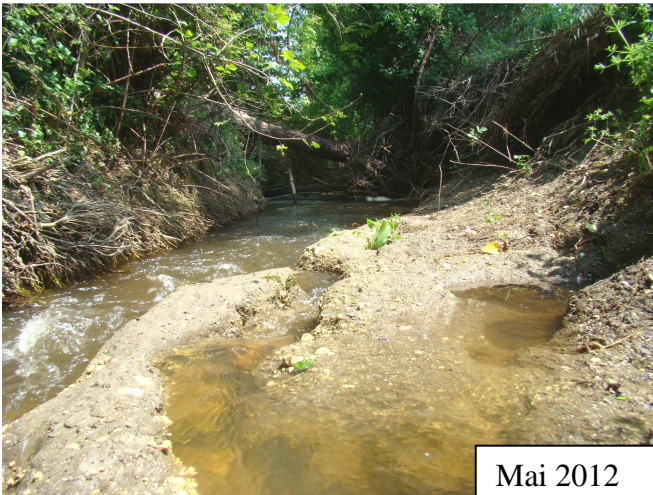
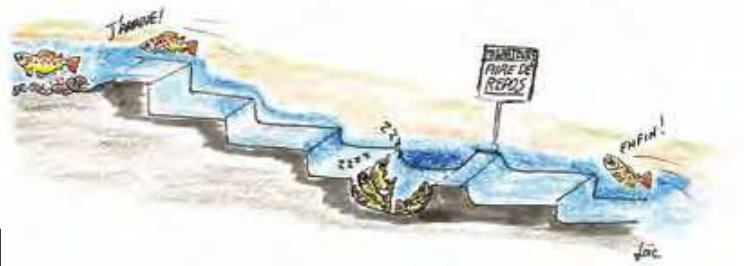
Constat	Lieu dit « chez Peuchaud ». Erosion régressive et hauteur de berges (revanche) supérieure à 2m. Hauteur de chute à rattraper : 80 cm
Détermination des causes des dysfonctionnements et conséquences sur le milieu	Suite à la construction et au positionnement d'un nouveau pont en 1998 se trouvant une vingtaine de mètres en aval est apparu un approfondissement du lit mineur. La structure du fond de lit est facilement érodable et friable. Cette érosion avoisine 80 cm de hauteur. Hors période de crue, cet endroit est difficilement franchissable avec une lame d'eau de seulement quelques centimètres. Cette érosion progresse de quelques mètres par an, supprime tout substrat de fond de lit et rend totalement inhospitalier ce milieu. Cette érosion provoque une vidange rapide de l'amont du secteur sur environ 150 m avec une faible lame d'eau et perturbe la recharge latérale de la nappe alluviale.

Distance depuis la confluence avec la Tude	4250 m
Objectifs à atteindre	Stopper cette érosion régressive, permettre sa franchissabilité toute l'année, diminuer les vitesses d'écoulements et améliorer la recharge de la nappe alluviale.
Travaux à réaliser	Recharge du lit mineur avec des blocs et du petit granulat 0/150 silicocalcaire (SC) avec reméandrage dans le lit mineur. Création de radiers et préservation de fosses dans la mesure du possible.
Aspects administratifs	DIG en cours + déclaration de travaux
Quantité	25 m3 de matériaux
Suivi : n+1 et n+3	Basé sur IPR de 2010 Croix de l'Argentonne voir annexe Pêche présence/absence : 2014 et 2016 convention Fédé pêche16
Propriétaires des parcelles	Rive droite : Mr Afferton Rive gauche : Mr Aguera

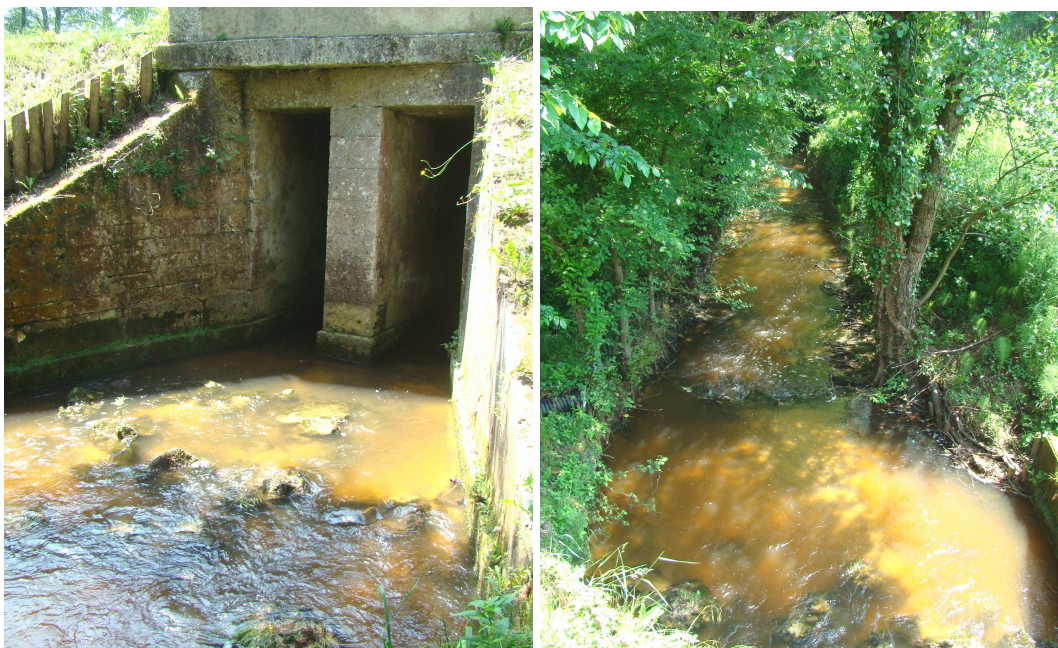
Vues aval vers amont = aval du pont

Constat	<p>La route départementale RD 20 passe sur un ancien pont de pierre dans le bourg de Rioux-Martin disposant de 2 passages de 87 cm de large, de 2,15 m de hauteur et 6 m de long. La section d'écoulement en amont de l'ouvrage avoisine les 3 m de large. Le radier du pont est en pierre de taille lisse.</p> <p>Hauteur de chute à rattraper : 30cm</p>
Détermination des causes des dysfonctionnements et conséquences sur le milieu	<p>Les vitesses d'écoulements et la structure lisse du fond de cet ouvrage rendent le franchissement piscicole difficile notamment pour les anguillettes quand les vitesses dépassent 1,5 m/s. La section aval du cours d'eau a été recalibré dans les années 90 provoquant une incision verticale du lit et une revanche d'environ 1,50 m. En période d'étiage on peut constater une vidange rapide et une faible lame d'eau en amont de l'ouvrage consécutif à la différence de fond de lit entre l'amont et l'aval de l'ouvrage.</p>

Distance depuis la confluence avec la Tude	4680 m
Objectifs à atteindre	Rendre cet ouvrage franchissable et maintenir une lame d'eau amont plus importante en période d'étiage.
Travaux à réaliser	<p>Créer des bassins successifs à partir de 3 m en dessous du pont avec une pente de 2 %. Préservation de fosses dans la mesure des possibilités techniques.</p> <p>Le premier radier sera implanté 10 cm en dessus du radier du pont afin de limiter les vitesses d'écoulements et de permettre sa franchissabilité toute l'année.</p> <p>Recharge du lit mineur avec des blocs et du petit granulat 0/150 SC.</p>
Aspects administratifs	DIG en cours + déclaration de travaux
Quantité et Coût estimatifs	10 m ³ de matériaux
Suivi : n+1 et n+3	Basé sur IPR de 2010 Croix de l'Argentonne voir annexe Pêche présence/absence : 2014 et 2016 convention Fédé pêche16
Propriétaires des parcelles	Rive droite : Mr Boniface Rive gauche : Mr Boniface
