Restauration hydromorphologique de l'Argentonne

Fiche N°7

Maître d'ouvrage : SIAH du Sud Charente : bassins Tude et Dronne (16)

Date des travaux : Hiver 2013 – Été 2014

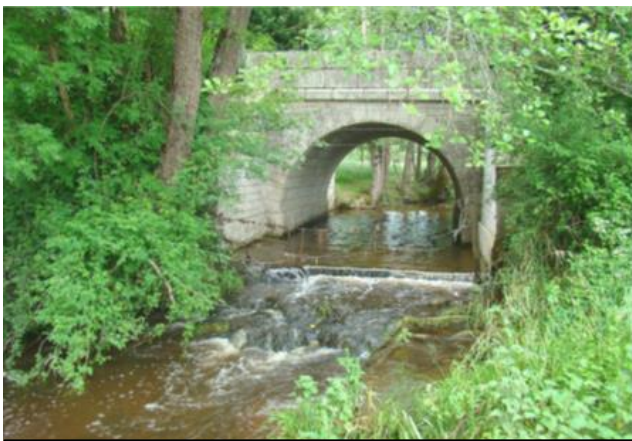
| | Avant travaux | Après Travaux |
|--|---|---|
| Constat | Avec le radier en aval du pont et la marche du seuil, la hauteur à rattraper pour augmenter la lame d'eau était de 60cm. | Après les travaux, les vitesses d'écoulements ce sont stabilisées. La lame d'eau sur le radier du pont permet le franchissement de toutes les espèces aquatiques |
| Détermination des causes des dysfonctionnements et conséquences sur le milieu | Les vitesses d'écoulements et la structure lisse du fond de cet ouvrage rendent le franchissement piscicole difficile notamment pour les aiguillettes quand les vitesses dépassent 1,5 m/s. La section aval du cours d'eau a été recalibré dans l'année 90 provoquant une incision verticale du lit et une revanche d'environ 1,25 m. En période d'étiage on peut constater une vidange rapide et une faible lame d'eau en amont de l'ouvrage consécutif à la différence de fond de lit entre l'amont et l'aval de l'ouvrage. | |

Avant travaux vue par l'aval du pont

| | Avant travaux | Après Travaux |
|--|---|---|
| Travaux à réaliser | Créer des bassins successifs à partir de 2 m en dessous du pont avec une pente de 2 %. Préservation de fosses dans la mesure des possibilités techniques. Le premier radier sera implanté 10 cm en dessus du radier du pont afin de limiter les vitesses d'écoulements et de permettre sa franchissabilité toute l'année. Recharge du lit mineur avec des blocs et du petit granulat 0/60 SC. | Création de bassin et préservation de fosses : oui Recharge du lit mineur : oui Augmentation de 80 cm de la ligne d'eau : oui Aménagement génie végétal (risbermes et fascines) en aval de l'ouvrage et diversification des écoulements. |

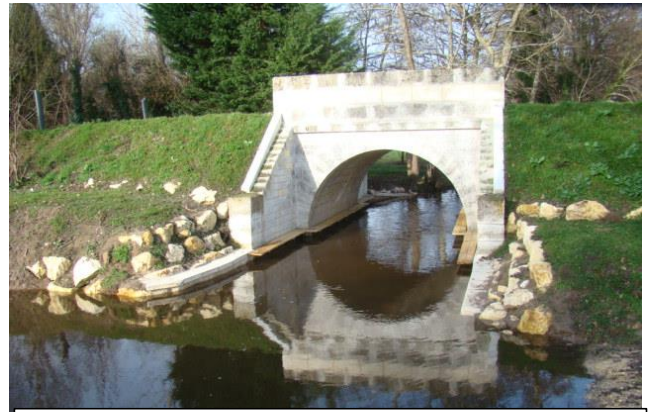
Après travaux vue par l'aval du pont. Maçonneries restaurées par le CG 16 avec pose de passages à visons

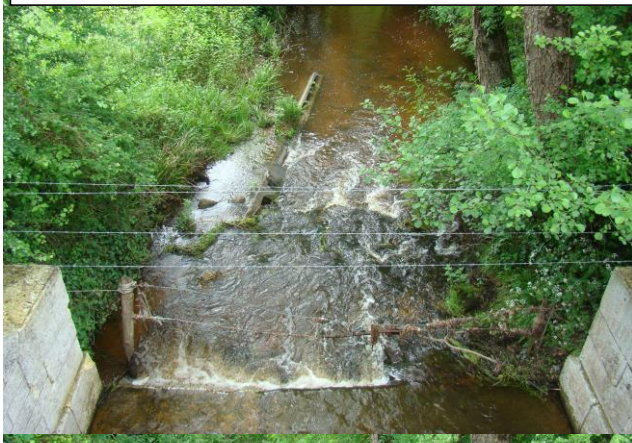
Avant travaux : photo prise depuis le pont vers l'aval

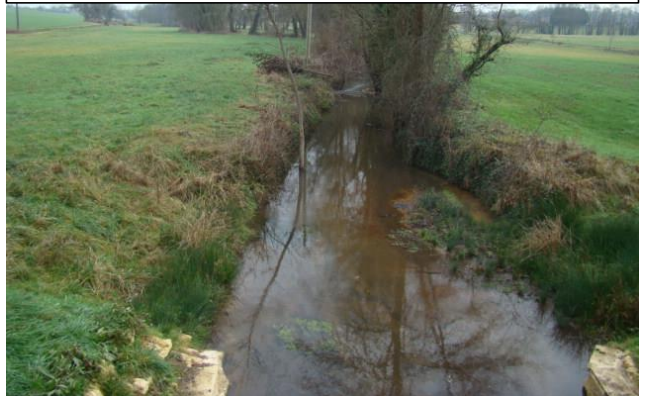
Après travaux : photo prise depuis le pont vers l'aval

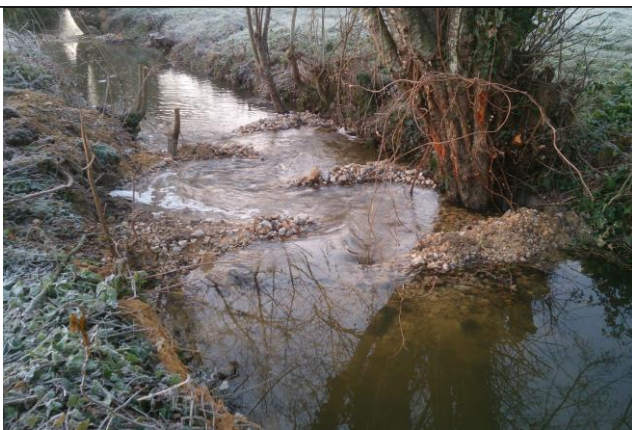
Positionnement de seuil en aval

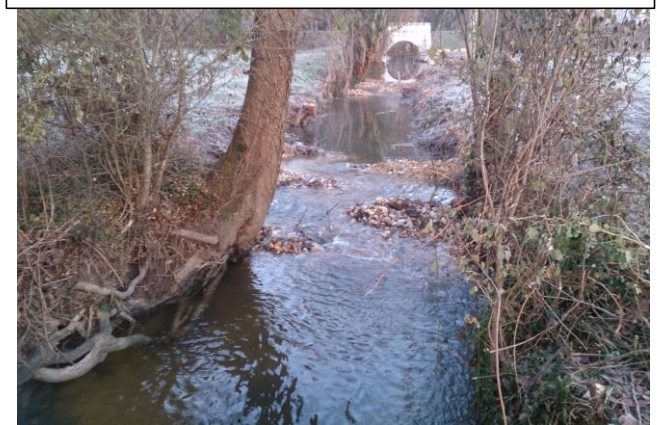
Après travaux vue par l'aval

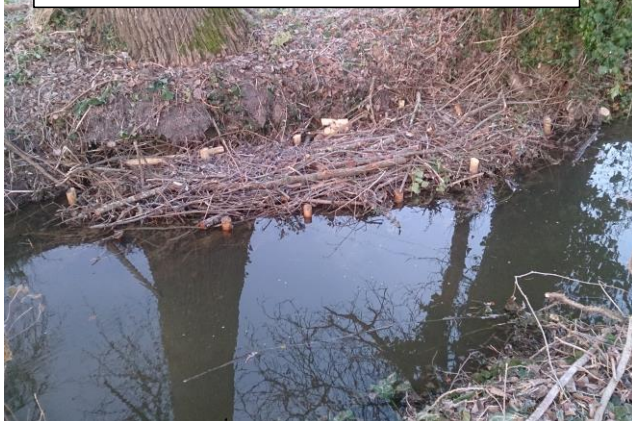
Aménagement de risbermes en aval

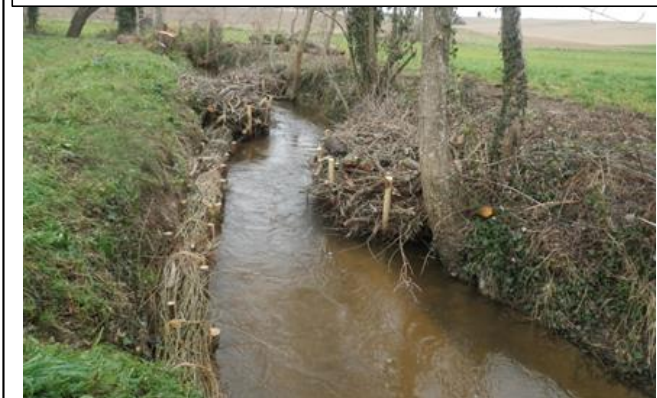
Aménagement génie végétal et de risbermes en aval ouvrage
