Ruisseau du Daguenet

Fiche N°1

Maître d'ouvrage : SIAH du Sud Charente : bassins Tude et Dronne (16)

Date des travaux : Hiver 2014

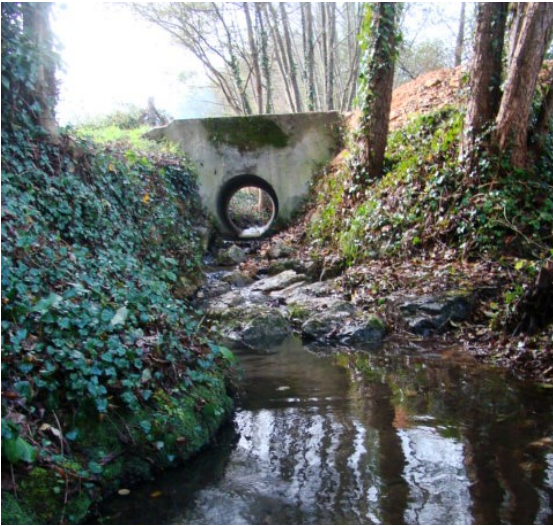
Avant Travaux : Aval du pont (vue par l'aval) 2013

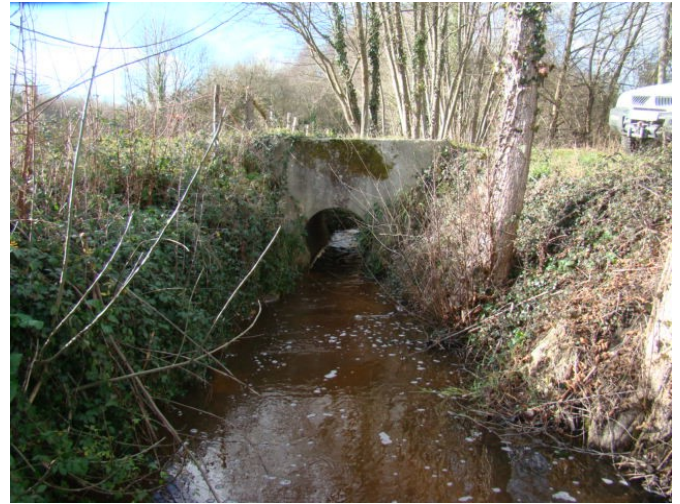
Après Travaux : Aval du pont (janvier 2016)

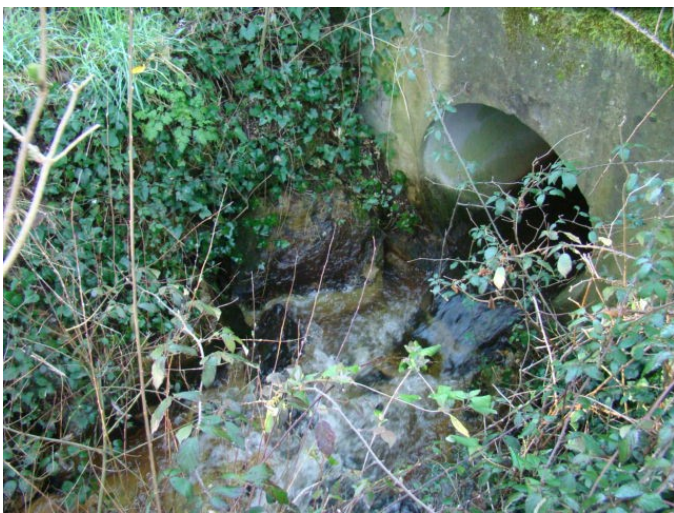
Avant Travaux : Chute à l'aval

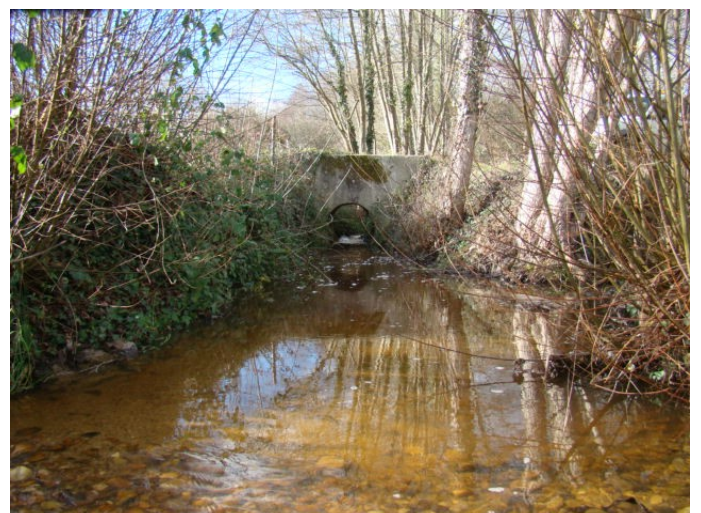
Après Travaux : Amont du pont (juin 2015)

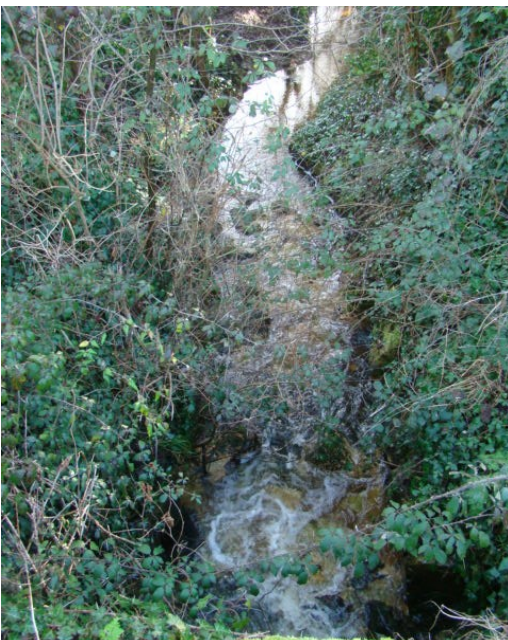
Avant Travaux : Aval buse vue par le haut

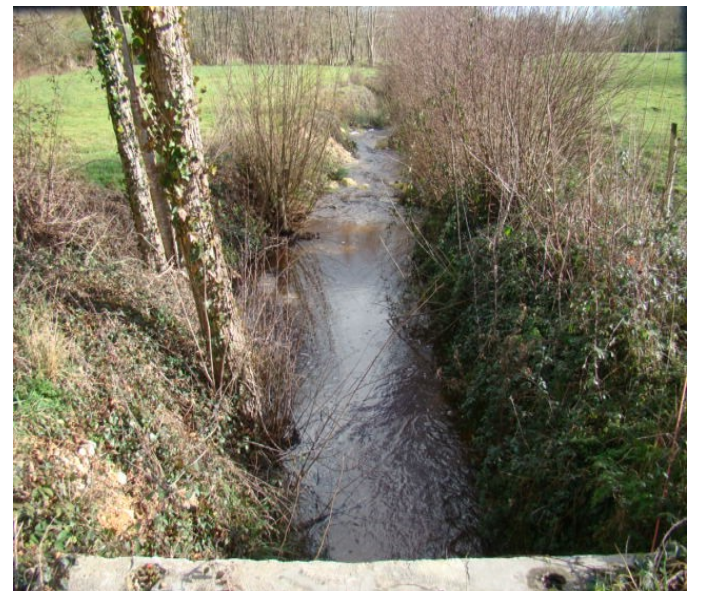
Avant Travaux : Aval buse vue par le haut (janvier 2016)
