Ruisseau du Daguenet

Fiche N°2

Maître d'ouvrage : SIAH du Sud Charente : bassins Tude et Dronne (16)

Date des travaux : Hiver 2014

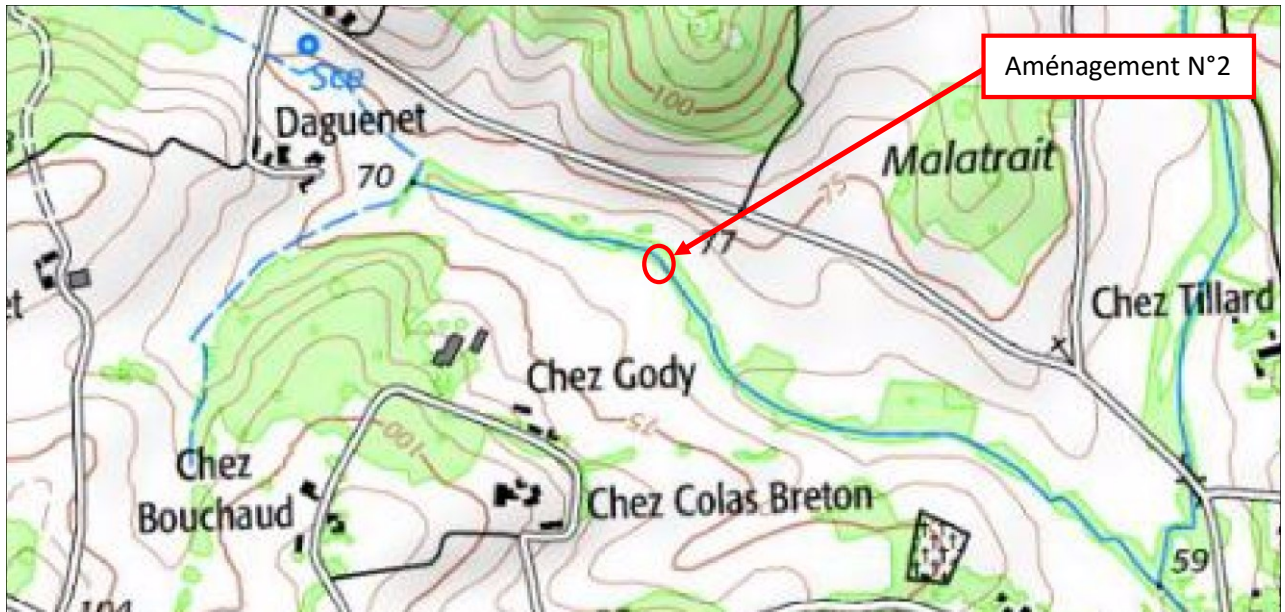
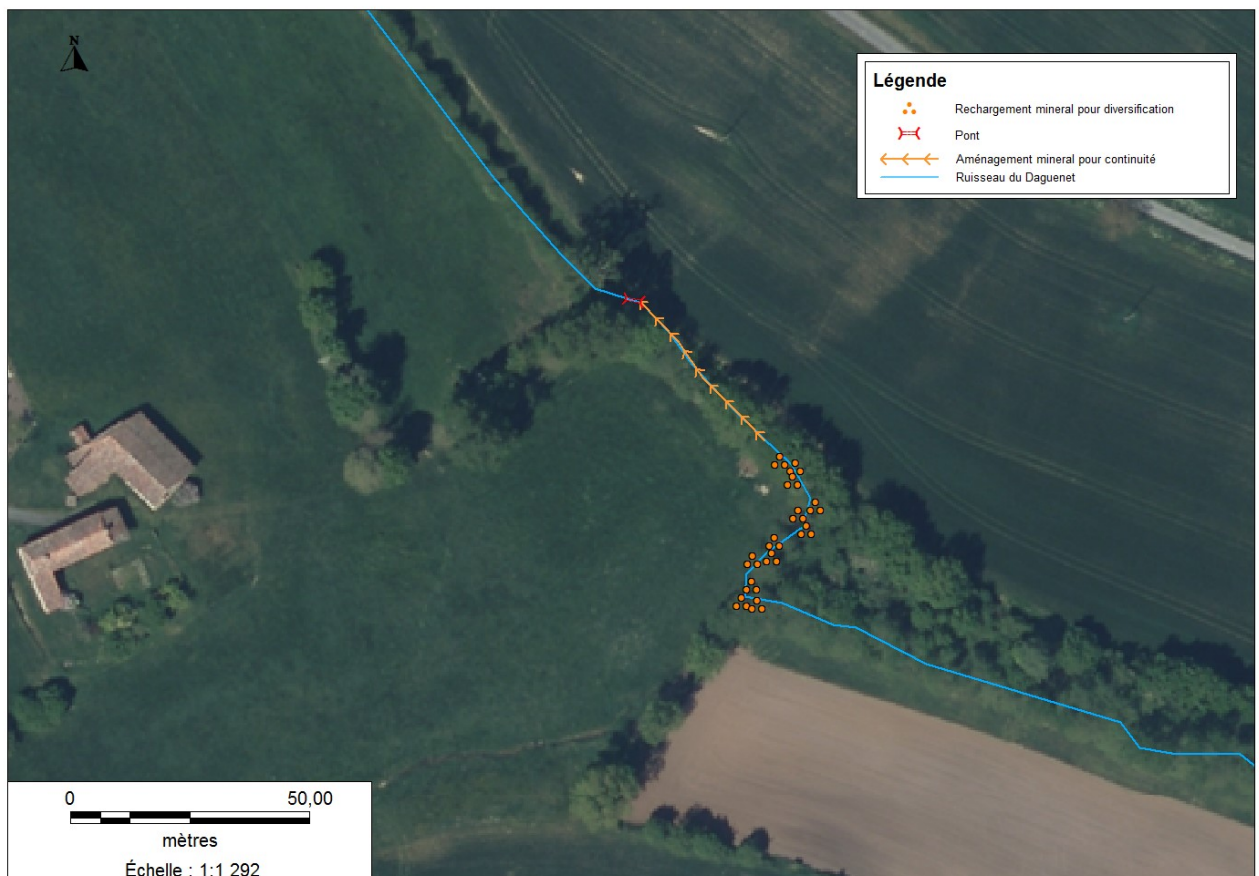
Avant travaux	Après Travaux
Constat	Ouvrage non franchissable formant une chute de 30cm. Vitesse d'écoulement dans la buse supérieure à 1.5m/s	Ouvrage franchissable par toutes les espèces. Lame d'eau suffisante dans la buse pour la franchissabilité. Vitesse d'écoulement dans la buse inférieur à 1.5m/s
Détermination des causes des dysfonctionnements et conséquences sur le milieu	Les vitesses d'eaux en sortie de buse ont sur le long terme creusées et emportées les matériaux fins alluvionnaires existants.	Mise en place de galet remblais et blocs pour remplacer les matériaux inexistant à l'aval du pont.
Distance depuis la confluence	1340m	1340m
Objectifs à atteindre	Augmenter la lame d'eau dans la buse et réduire les vitesses d'écoulements pour rendre l'ouvrage franchissable.	Objectif atteint. Aujourd'hui la lame d'eau est suffisante pour que l'ouvrage soit franchissable. Les vitesses d'écoulement permettent aussi la franchissabilité.

Travaux à réaliser	Faire monter la lame d'eau dans la buse à l'aide de matériaux disposé à l'aval (type galet remblais et petits blocs). Les matériaux permettront de diversifier les écoulements ainsi que de les diminuer.	Augmentation de la lame d'eau : OUI Zone plus profonde à l'aval : OUI Zone de radier à l'aval : OUI et diversification des écoulements
Aspects administratifs	DIG en cours et déclaration de travaux	
Quantité et Coût estimatifs	20m ³ = 40t	Bloc 300/600 + Galet remblais : 75t Coût = 2265 €ht

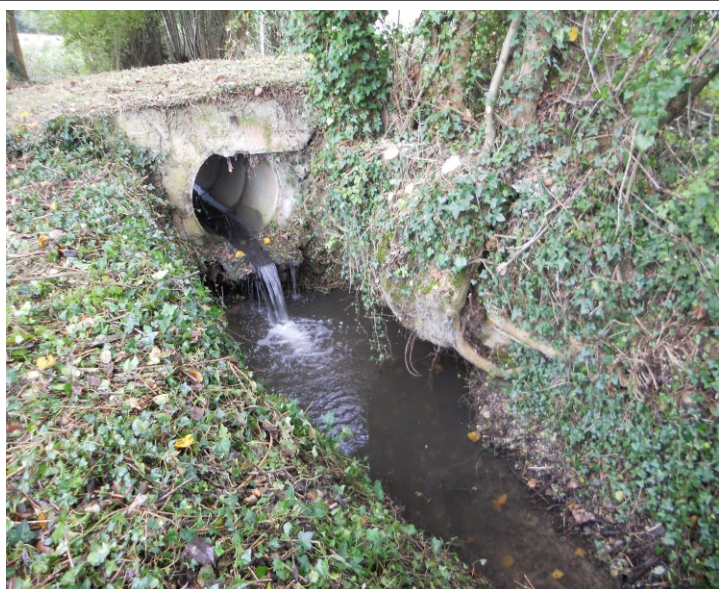
Avant Travaux : Aval du pont (vue par l'aval)

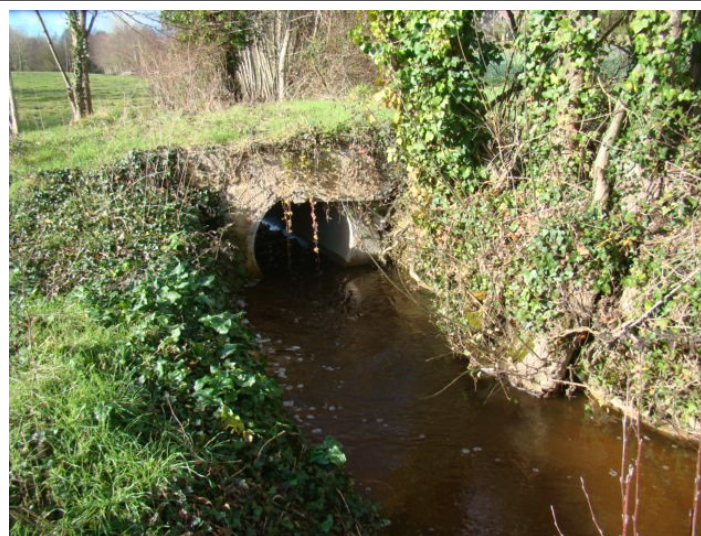
Après Travaux : Aval du Pont (vue par l'aval) Janvier 2016

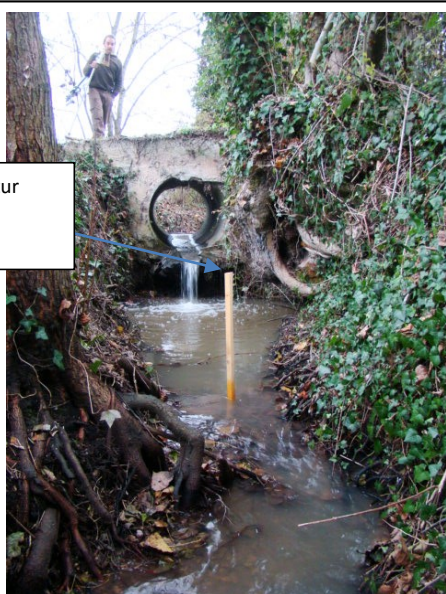
Avant Travaux : buse vue par l'aval

Niveau du futur
fond de lit

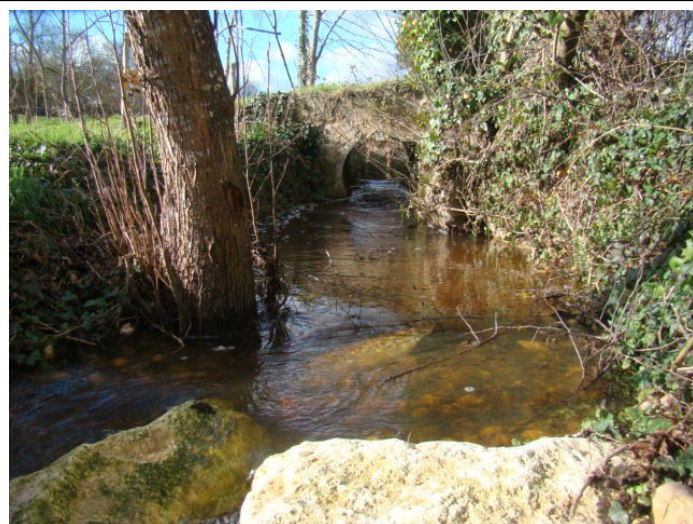
Après Travaux : buse vue par l'aval

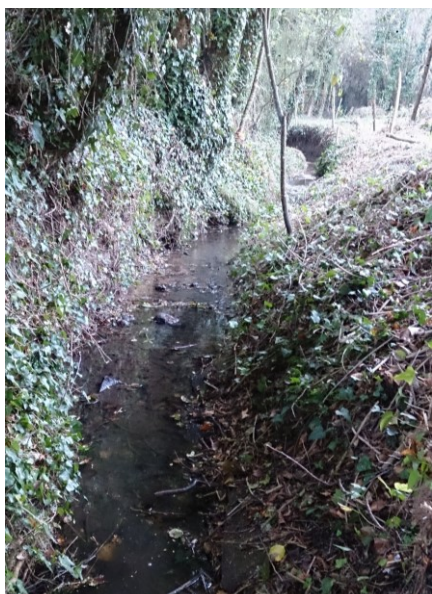
Avant Travaux : Aval de la buse vue

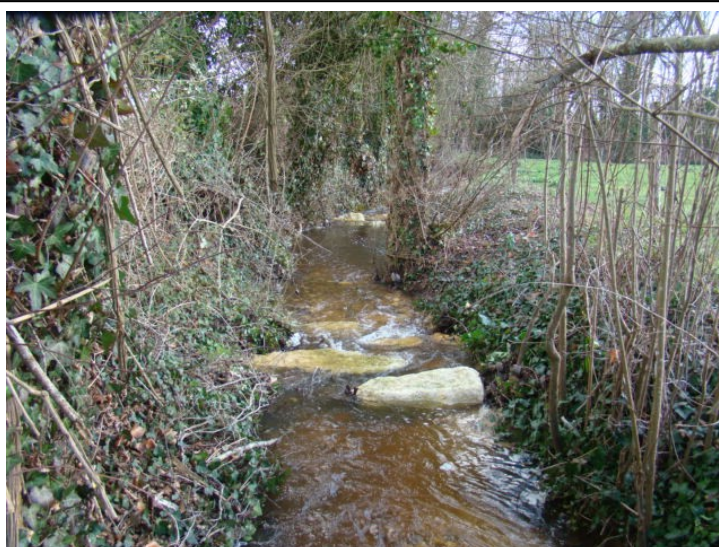
Après Travaux : Aménagement aval de la buse janvier 2016
