Ruisseau du Dagueuet

Fiche N°3

Maître d'ouvrage : SIAH du Sud Charente : bassins Tude et Dronne (16)

Date des travaux : Hiver 2014

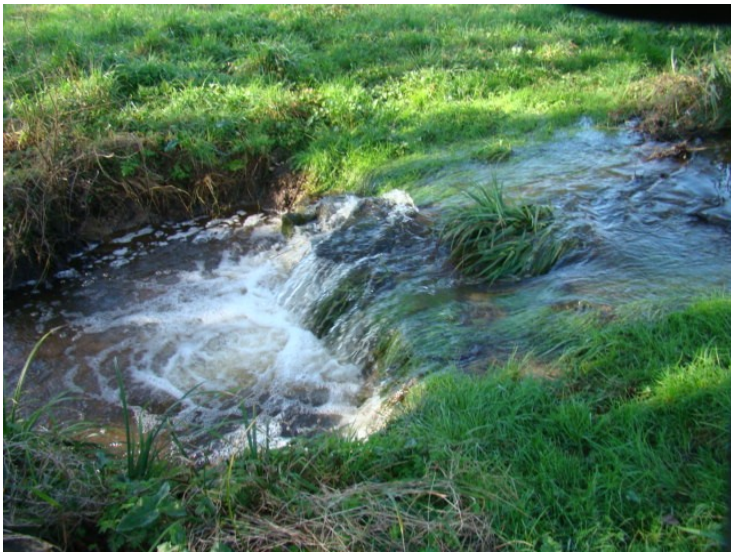
Avant Travaux : Chute formée par une buse mal calée transformée en gué
2014

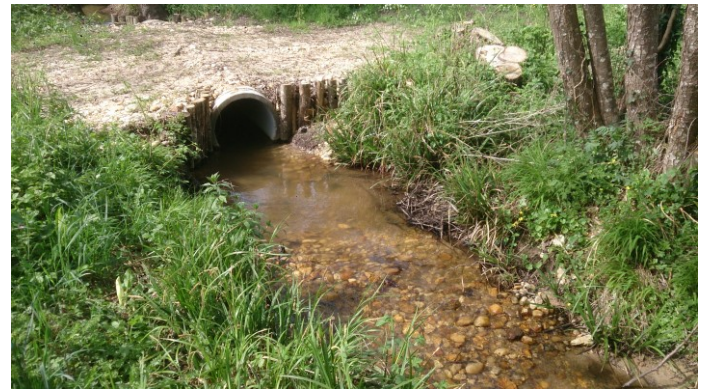
Après Travaux : Aval de la buse (vue par l'aval Juin 2015)

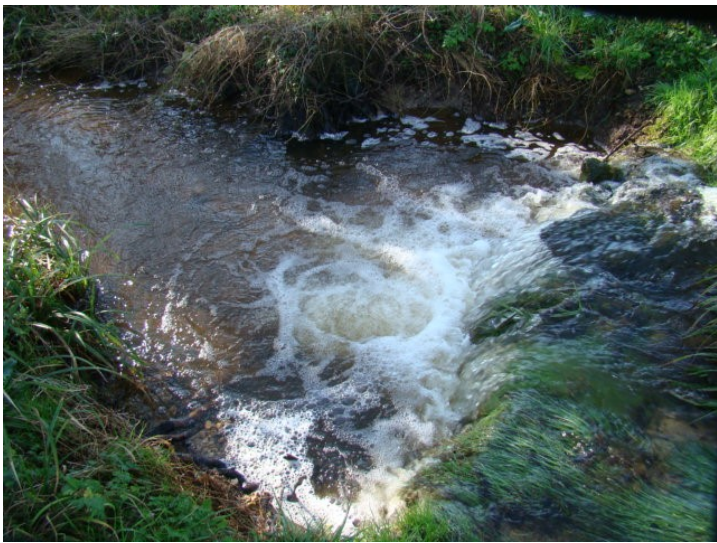
Avant Travaux : chute aval de la buse

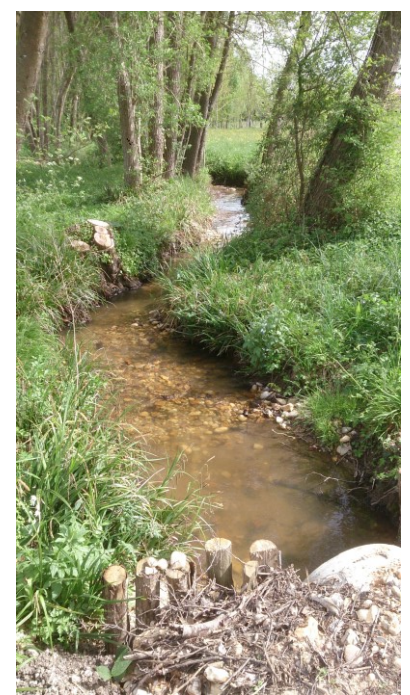
Après Travaux : Aménagement aval de la Buse

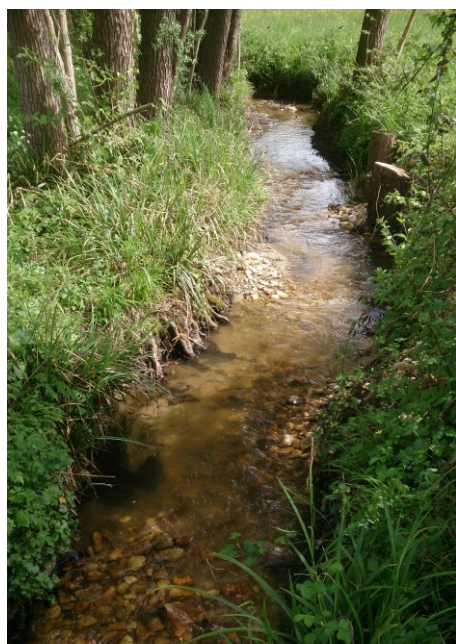
Après Travaux : Aménagement de diversification aval de la Buse
