Ruisseau de chez Gerbeau

Fiche N°1

Maître d'ouvrage : SIAH du Sud Charente : bassins Tude et Dronne (16)

Aménagement N°1

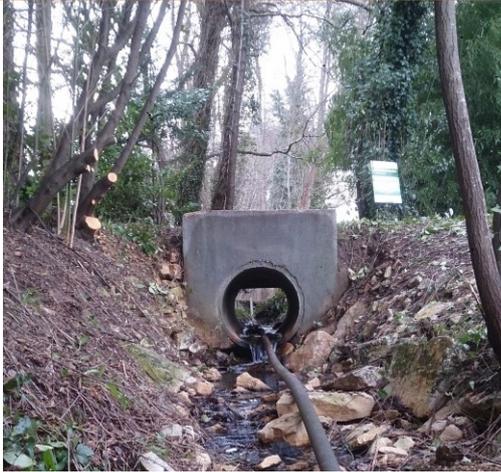
Avant Travaux : Aval du pont vu par l'aval

Buse infranchissable et sous-cavée

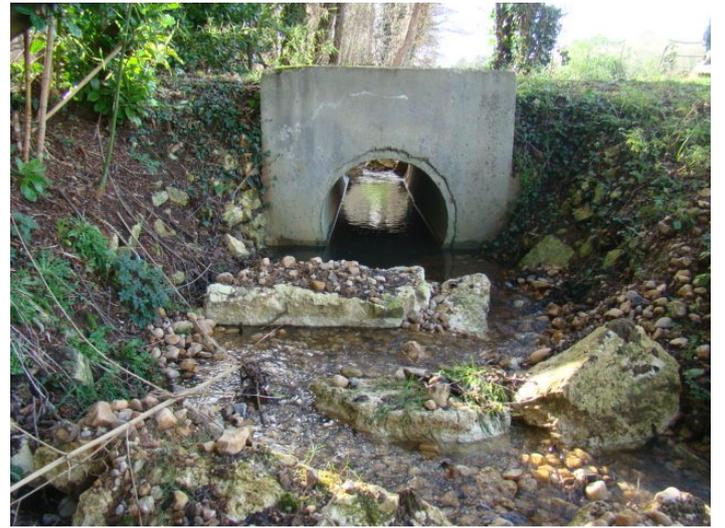
Après Travaux : Aval du pont vu par l'aval

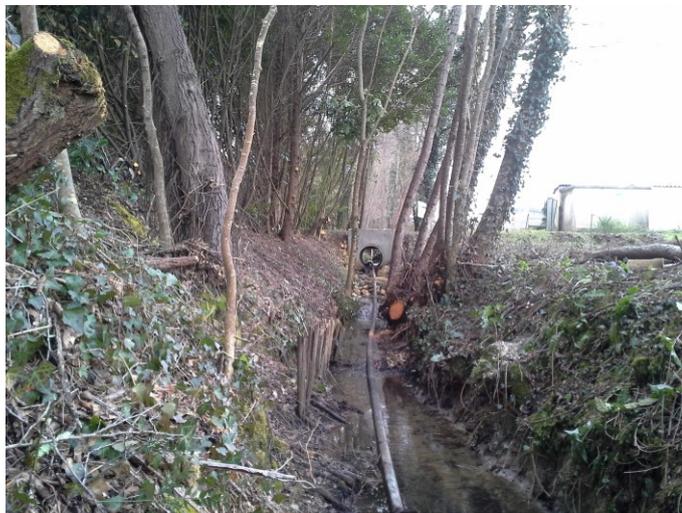
Avant travaux : Aval du pont vu par l'aval

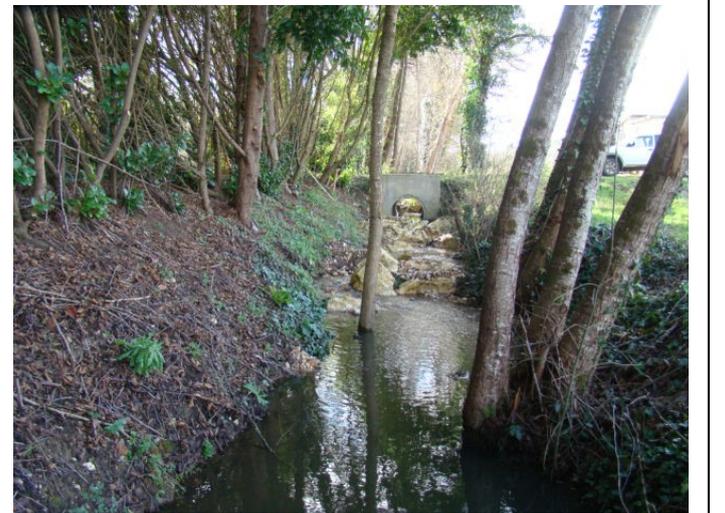
Après travaux : Aval du pont vu par l'aval

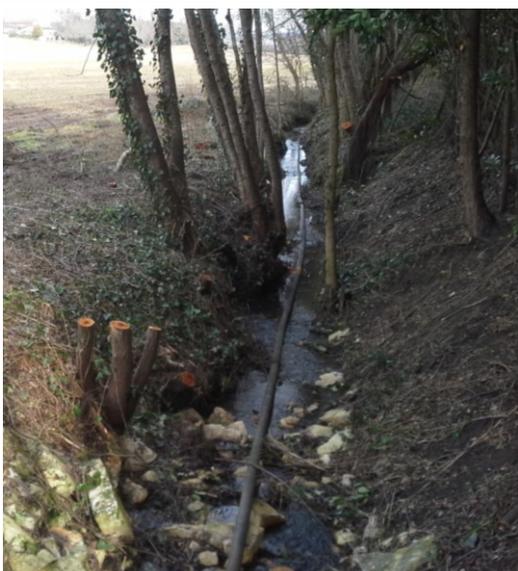
Avant Travaux aval Buse vue du pont

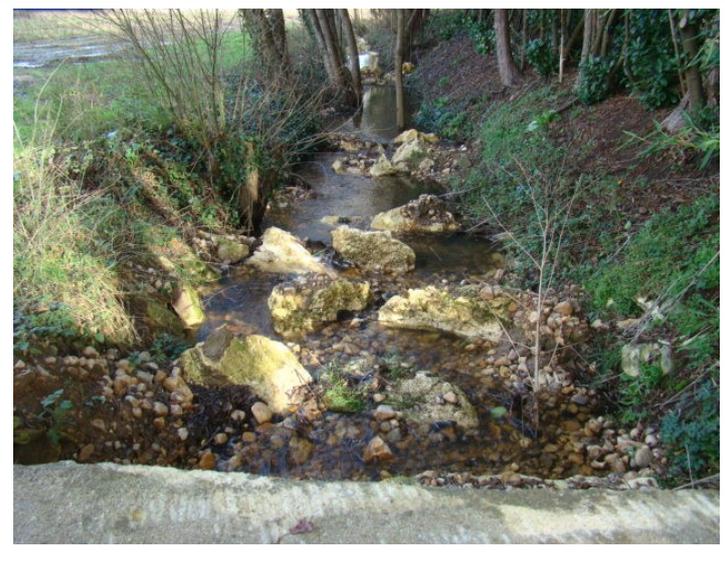
Après Travaux aval Buse vue du pont

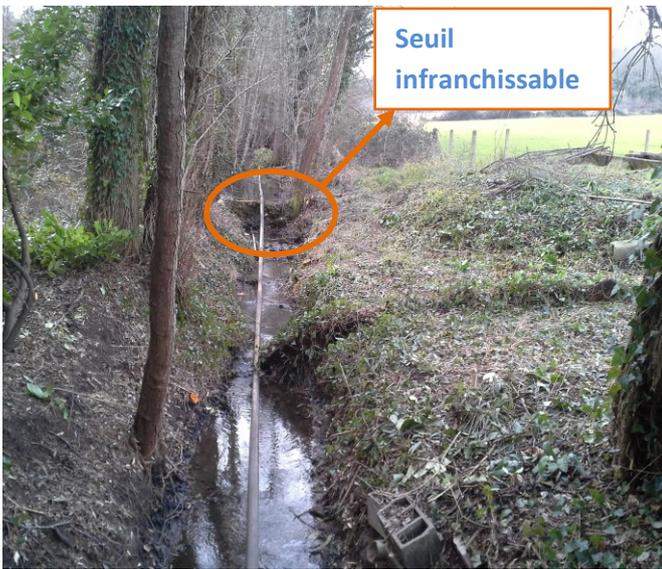
Avant Travaux : Aval du seuil avec rupture de pente

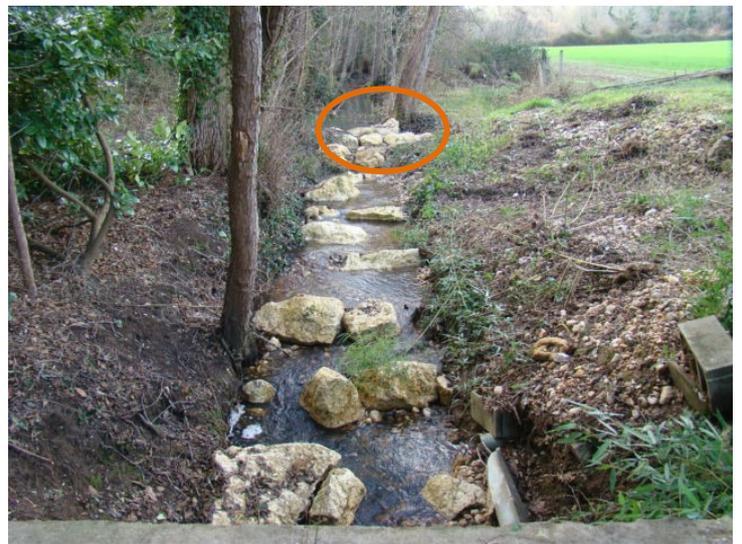
Après Travaux : Aval du seuil

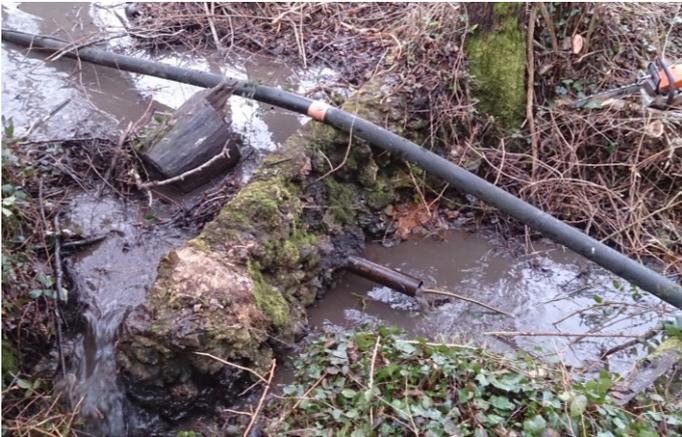
Avant Travaux : Seuil vu de rive droite

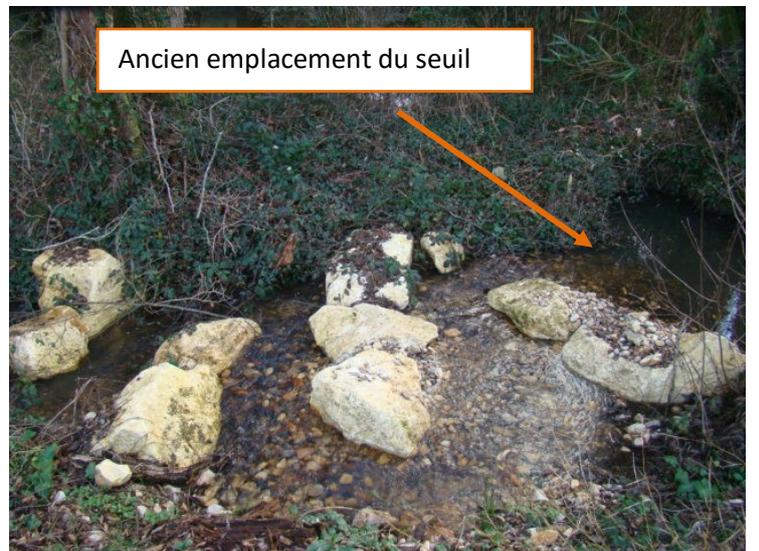
Avant Travaux : Seuil effacé vu rive gauche

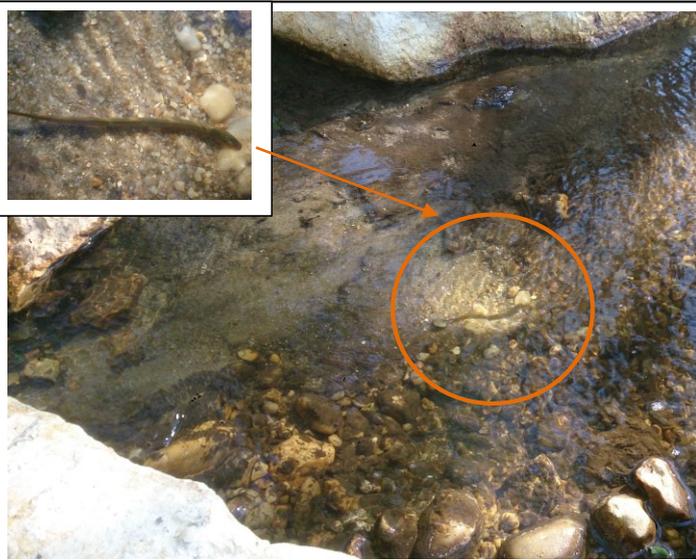
Après Travaux : Zone de frayère de lamproie de planer sur les matériaux apportés (05/2015)

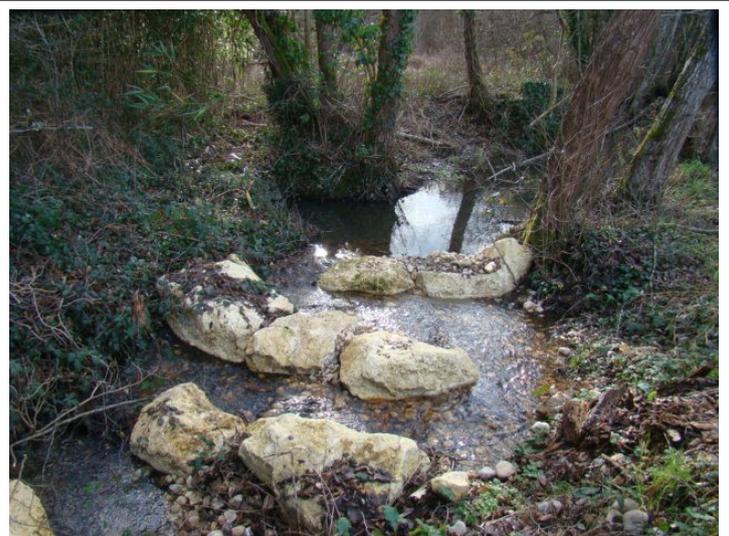
Après Travaux + zone humide et forêt alluviale préservées en amont
