Avant travaux	Après Travaux
Constat	<p>Présence au fil de l'eau de l'ouvrage de régulation de la Viveronne au lieu « les grands bois de Bousson » (ODAF3), emprise de la retenue du moulin Foucaud.</p> <p>Ouvrage infranchissable 95% du temps. Hauteur de chute : 80 cm vanne fermée et 20 cm vanne ouverte.</p>	<p>Vanne démontée et hauteur de chute rattrapée grâce aux aménagements du lit mineur en aval.</p>
Détermination des causes des dysfonctionnements et conséquences sur le milieu	<p>Cet ouvrage syndical a été construit dans les années 80 lors des travaux de curage et de recalibrage afin de préserver la ligne d'eau du moulin Foucaud.</p> <p>Ce moulin n'a plus que le nom de « moulin » car il n'a de présent qu'une partie des bâtiments reconvertis en maison d'habitation. Il n'y a plus de roue et encore moins d'usage de la force hydraulique. Le bief est envasé à 90%.</p> <p>Cette vanne est historiquement manœuvrée comme si le moulin était en activité, c'est-à-dire qu'elle est fermée à fond 95% de l'année rendant impossible la migration piscicole et favorisant la décantation en amont de l'ouvrage jusqu'à plusieurs dizaine de centimètres en hauteur. Cet état de fait a des conséquences négat

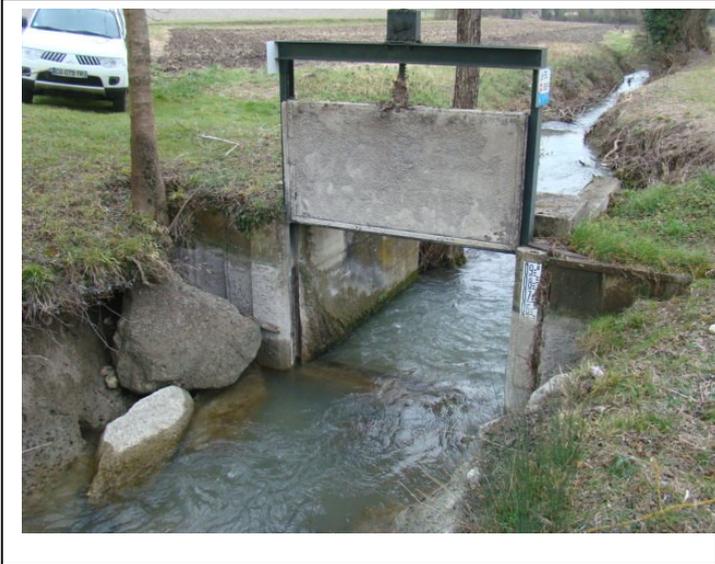
Avant travaux : vanne ouverte

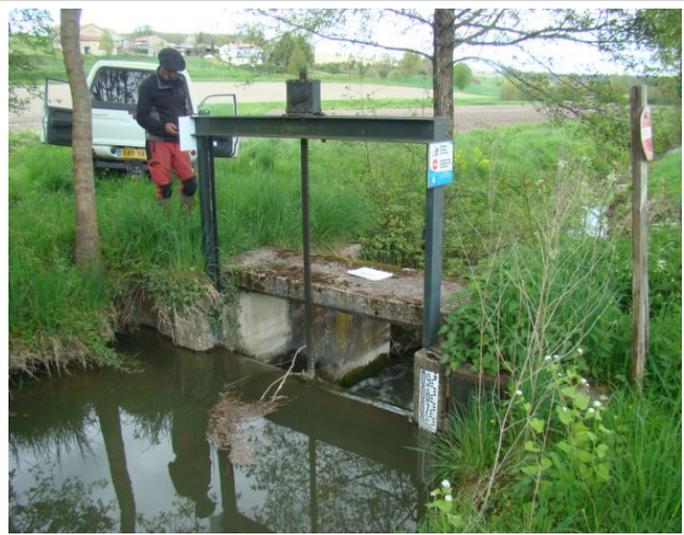
Avant travaux : vanne fermée

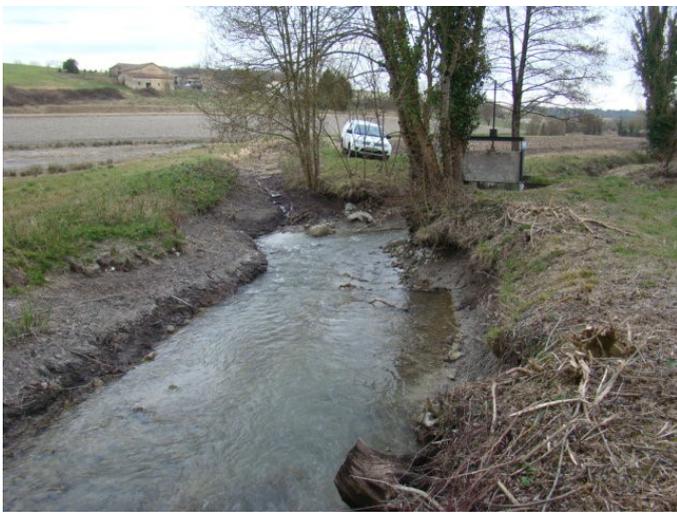
**Avant travaux : Amont de la vanne
(vu par l'amont)**

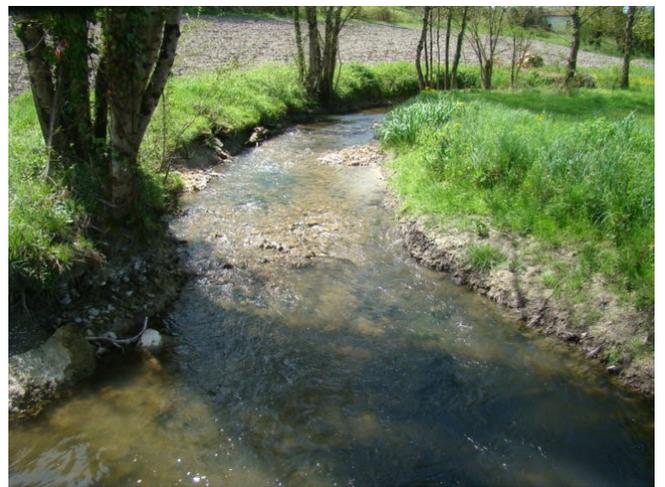
**Après Travaux : Amont de la vanne (vu
depuis la vanne)**

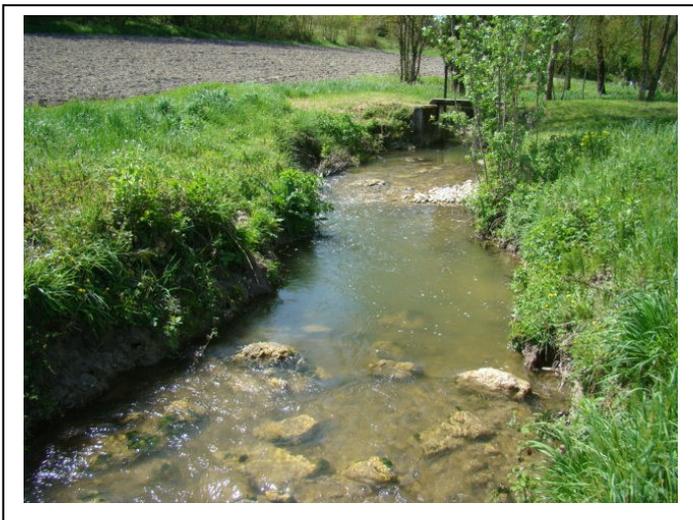
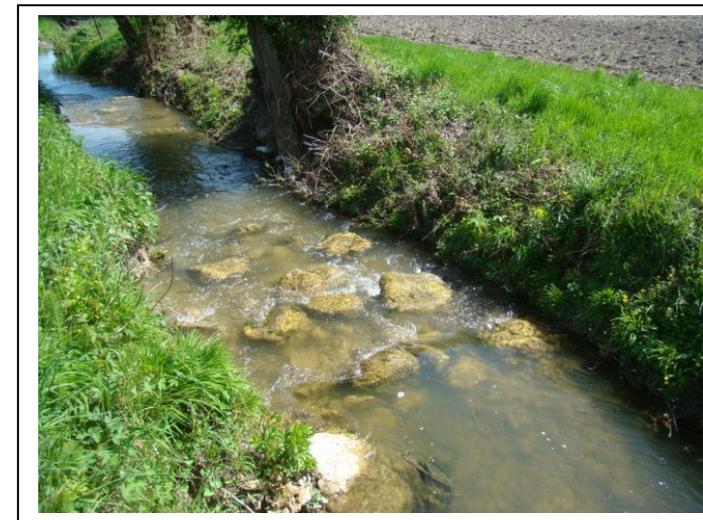
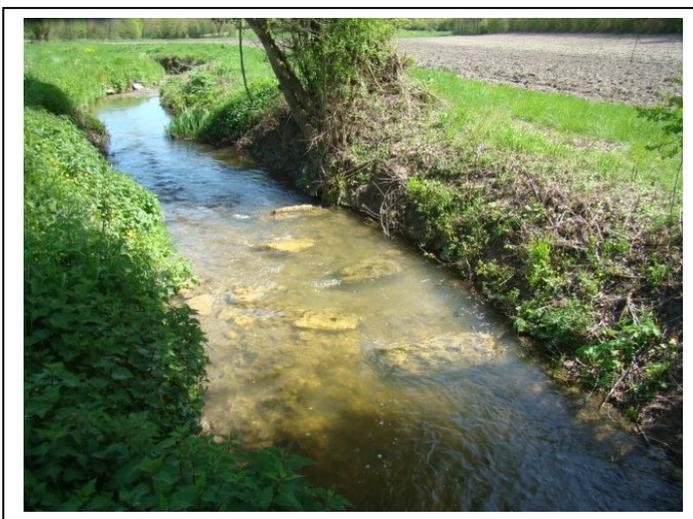
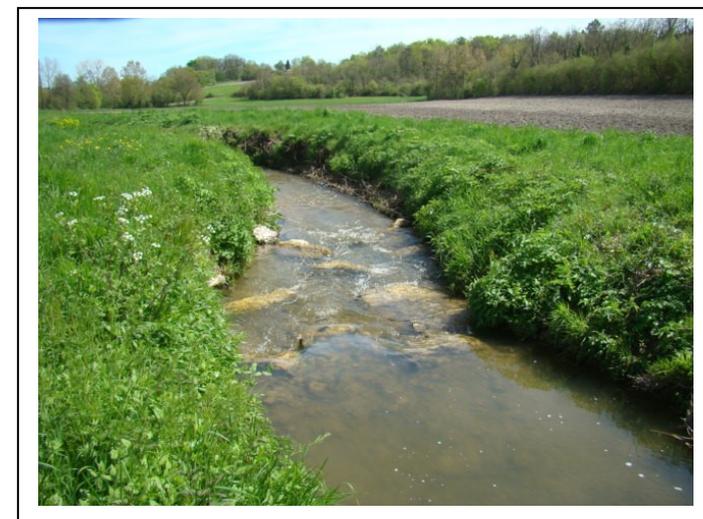
Aval de la vanne : rechargement du lit mineur pour diminuer les pentes et diversifier les écoulements
