# Ruisseau de la Viveronne

## Fiche N°11

**Maître d'ouvrage :** SIAH des bassins Tude et Dronne Aval (16)

**Date des travaux :** Hiver 2015

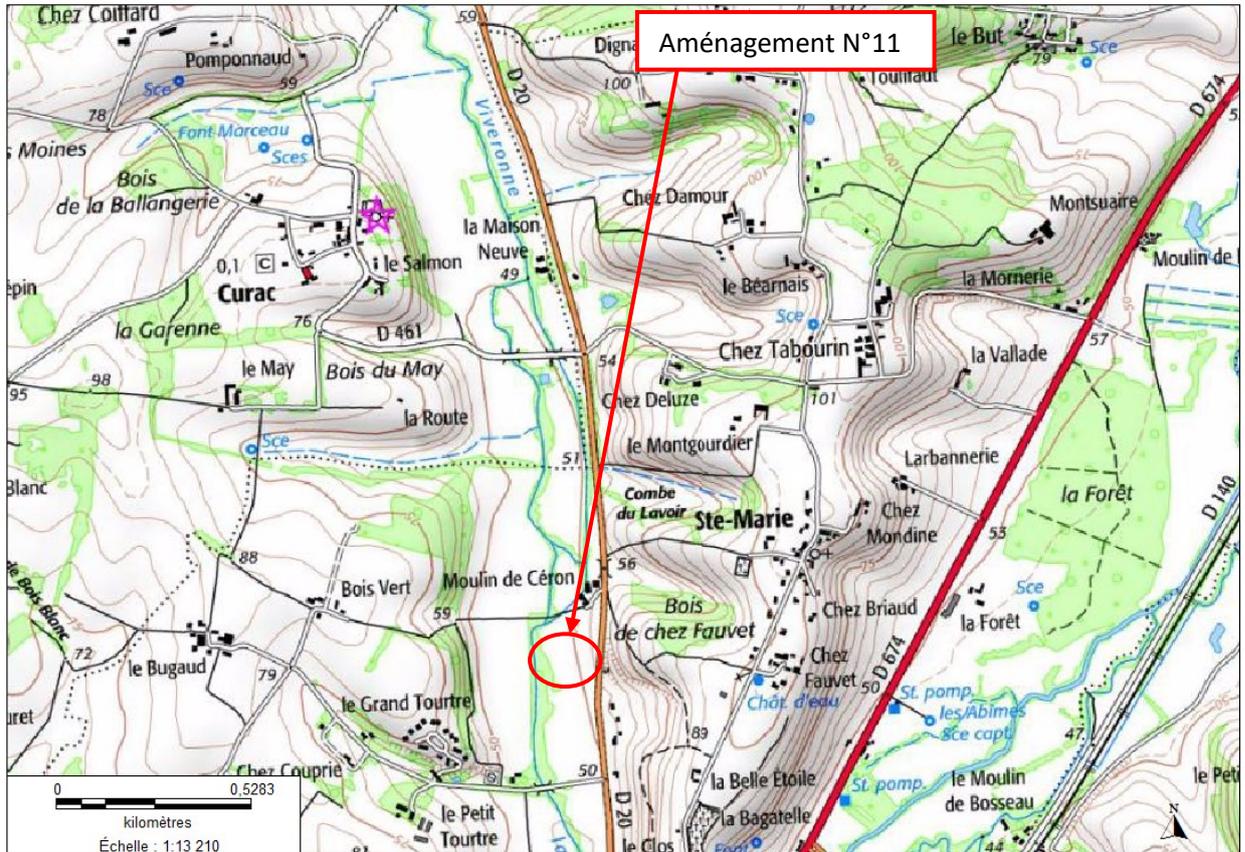
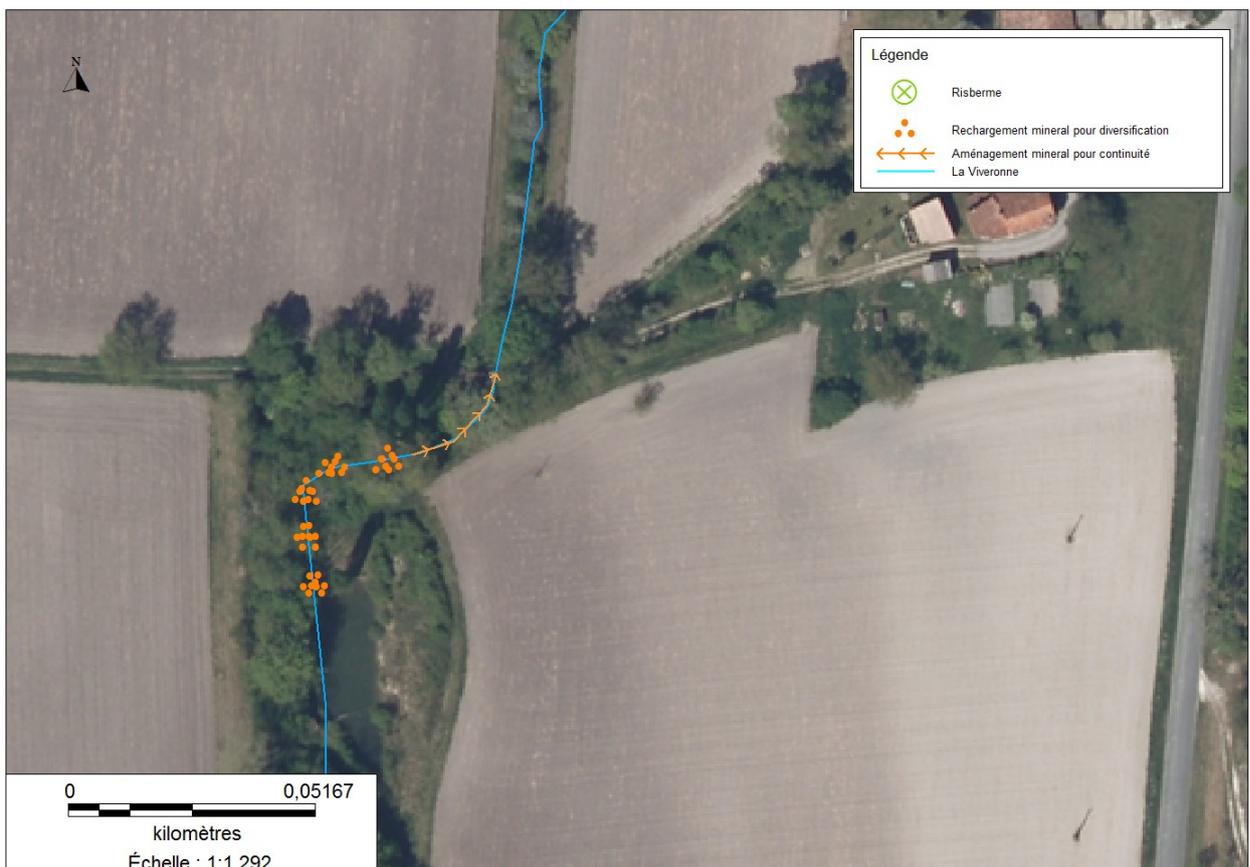
<b>Avant travaux</b>	<b>Après Travaux</b>
<b>Constat</b>	Présence d'un gué sur un chemin rural. Hauteur de chute à rattraper : 40 cm + pente du lit du cours d'eau.	Hauteur de chute rattrapée
<b>Détermination des causes des dysfonctionnements et conséquences sur le milieu</b>	Erosion régressive présente en aval du pont, caractéristique des cours d'eau recalibrés. Ouvrage non franchissable une majeure partie de l'année.	Ouvrage franchissable : OUI  Erosion stoppée : oui
<b>Distance depuis la confluence</b>	2200 m	2200m
<b>Objectifs à atteindre</b>	Rendre cet ouvrage franchissable toute l'année à toutes les espèces.	Ouvrage franchissable toute l'année.
<b>Travaux à réaliser</b>	Créer des bassins successifs à partir de 10 m en dessous du pont avec une pente < à 2 %. Préservation des fosses dans la mesure des possibilités techniques. Préserver l'exutoire du moulin de Céron en rive gauche.	Création d'une rampe : OUI  Préservation de fosses : OUI  Préservation de l'exutoire du moulin de Céron : OUI  L'objectif était de rendre franchissable l'ouvrage avec l'apport de matériaux, tout en préservant le bon fonctionnement du gué et en limitant la hauteur d'eau au niveau de l'exutoire du moulin.

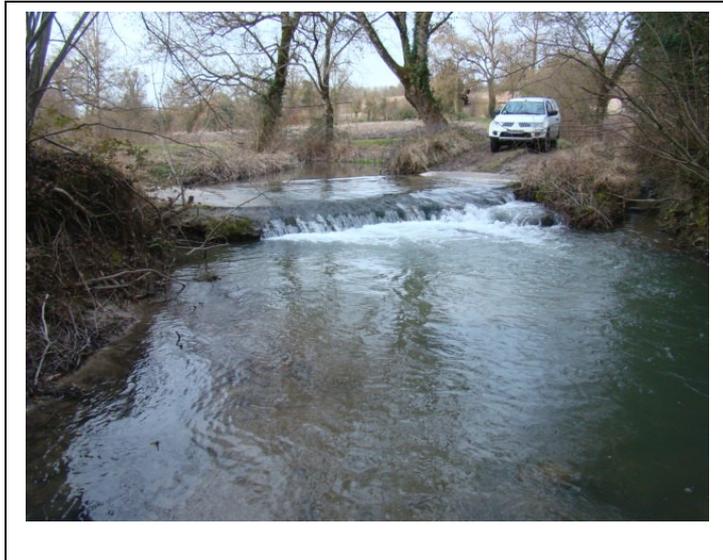
**Avant travaux : chute du gué vu par l'aval : 12/2014**

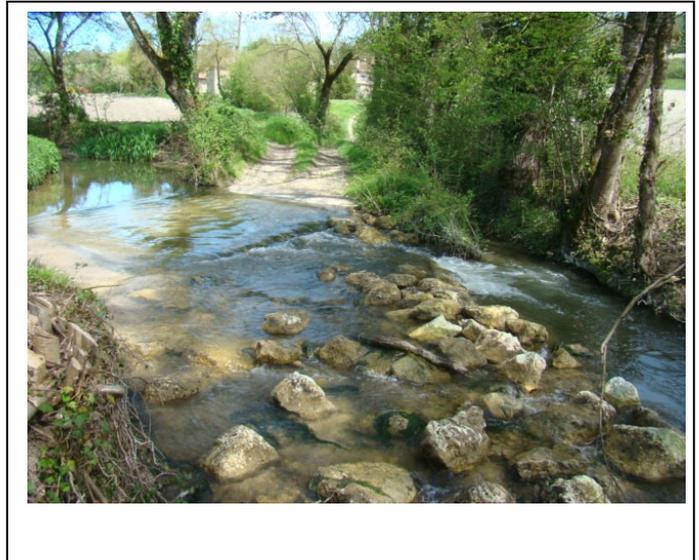
**Après travaux : gué vu par l'aval**

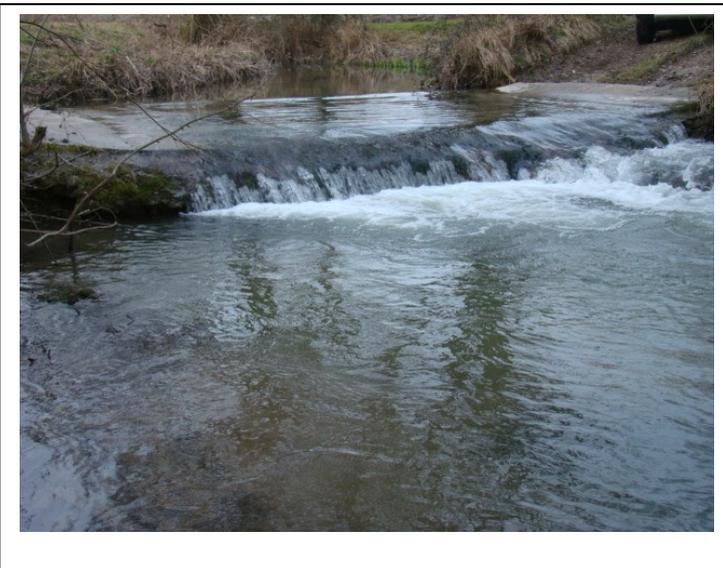
**Avant travaux : chute du gué vu par l'aval**

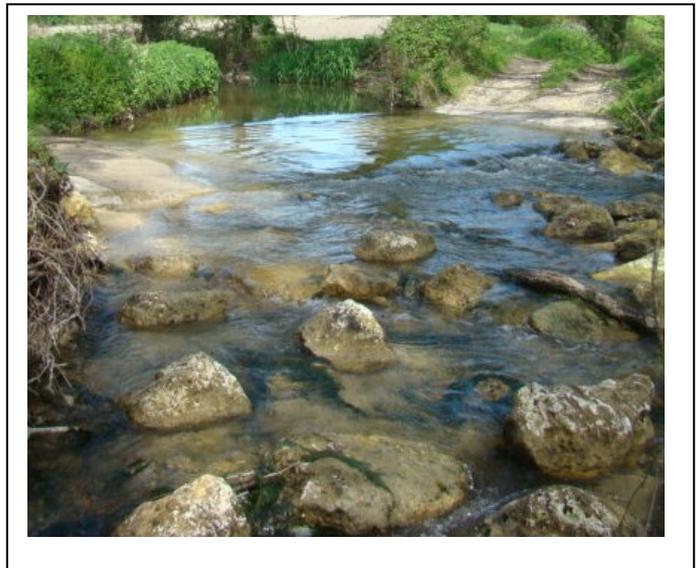
**Après travaux : gué vu par l'aval**

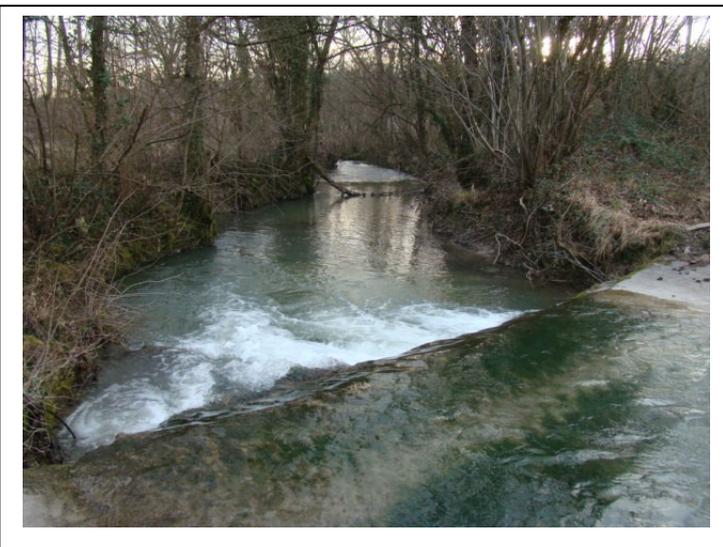
**Avant travaux : vue du gué depuis rive gauche amont**

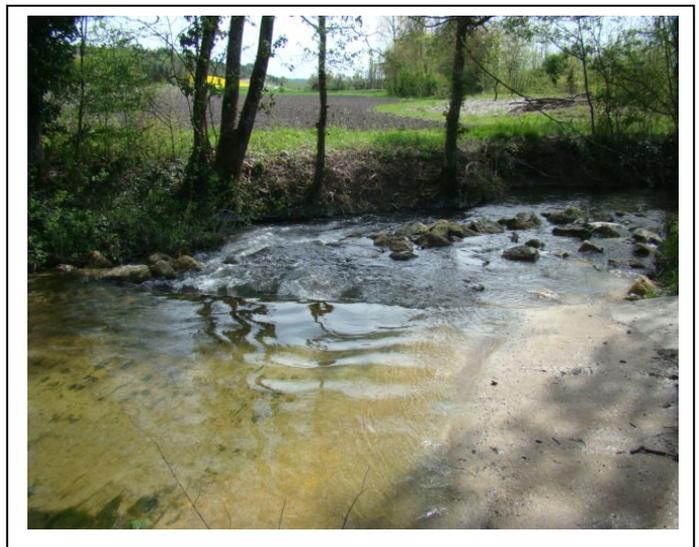
**Après travaux : vue du gué depuis rive droite**
