Restauration hydromorphologique de l'Argentonne

Fiche N°6

Maître d'ouvrage : SIAH du Sud Charente : bassins Tude et Dronne (16)

Date des travaux : Hiver 2013 – Été 2014

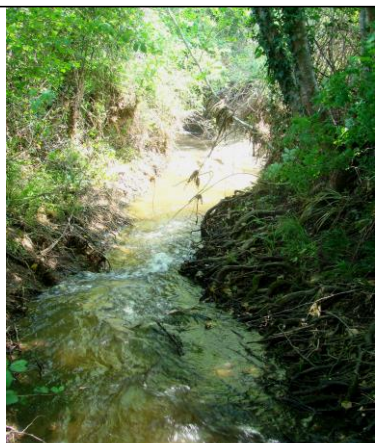
Avant travaux	Après Travaux
Constat	En période de basse eaux l'érosion régressive ne permettait pas le franchissement du à sa faible hauteur de lame d'eau.	Après les travaux de recharge, l'obstacle est complètement effacé. Il ne pose plus problème aujourd'hui pour le franchissement.
Détermination des causes des dysfonctionnements et conséquences sur le milieu	Le curage des années 90 a fait disparaître un ancien seuil (déversoir) qui permettait la mise en eau du bief du moulin de Peuchaud (en rive droite). A la suite de cette suppression d'ouvrage, le bief n'est plus alimenté par l'Argentonne. Cette situation ne pose pas de problèmes car le moulin n'existe plus. Néanmoins, la deuxième moitié de cet ancien bief est alimenté par le ruisseau de « chez Gerbeau ». Au niveau de l'érosion, la structure du fond de lit est facilement érodable et friable. Cette érosion avoisine 100 cm de hauteur. Hors période de crue, cet endroit est difficilement franchissable avec une lame d'eau de seulement quelques centimètres. Cette érosion progresse de quelques mètres par an, supprime tout substrat de fond de lit rendant totalement inhospitalier ce milieu. Cette érosion provoque une vidange rapide de l'amont du secteur sur environ 100 m avec une faible lame d'eau et perturbe la recharge latérale de la nappe alluviale.

Distance depuis la Tude	5265m	
Objectifs à atteindre	Stopper l'érosion régressive, permettre sa franchissabilité toute l'année, améliorer la recharge de la nappe alluvial.	Objectif atteint l'érosion est stoppée, l'obstacle est franchissable et la ligne d'eau est augmenté.
Travaux à réaliser	Recharge du lit mineur avec des blocs et du petit granulats 0/60 silicocalcaire (SC) avec reméandrage dans le lit mineur. Création de radiers et préservation des fosses dans la mesure du possible.	Rechargement du lit mineur : oui Création de radiers et préservation de fosses : oui
Aspects administratifs	DIG en cours + déclaration de travaux	
Quantité et Coût estimatifs	Quantité matériaux : 60 t Coût : 2250€	Quantité de matériaux : 55t blocs et galet remblai Coût : 2130€ ht
Suivi : n+1 et n+3	Basé sur IPR de 2010 Croix de l'Argentonne Pêche présence/absence : 2014 et 2016 conventions Fédé pêche16	Les travaux n'ont pu se terminer qu'en juillet 2014 par conséquent les suivis par pêches électriques avec la Fédération de la pêche 16 auront lieu en 2015 et 2017
