Restauration hydromorphologique de l'Argentonne

Fiche N°9

Maître d'ouvrage : SIAH du Sud Charente : bassins Tude et Dronne (16)

Date des travaux : Hiver 2013 – Été 2014

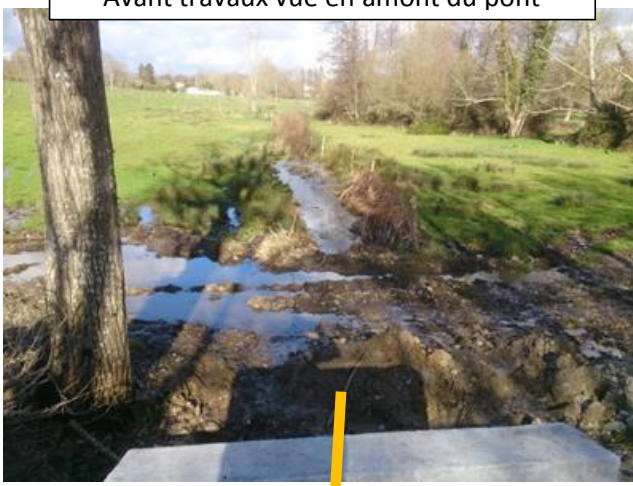
Avant travaux vue en amont du pont

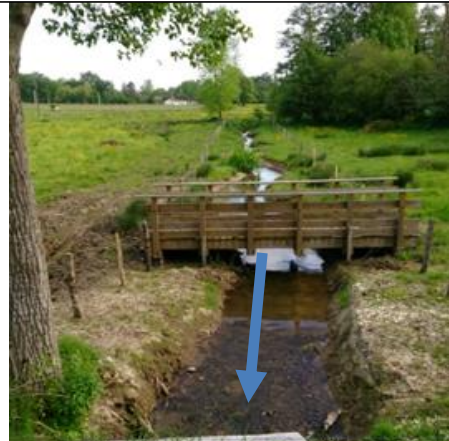
Après travaux vue amont du pont et déplacement de la passerelle à bovins

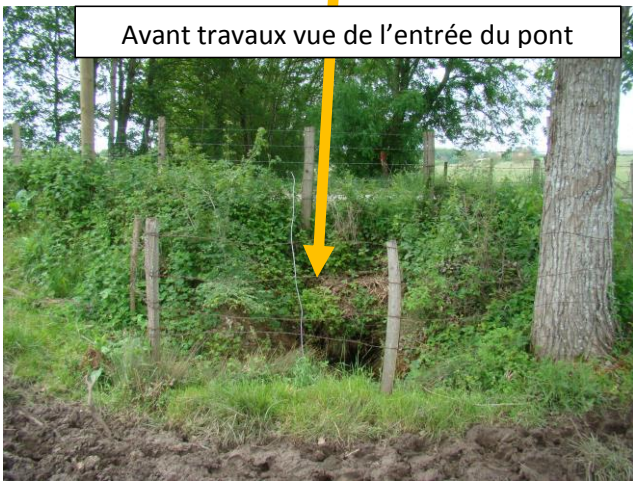
Avant travaux vue de l'entrée du pont

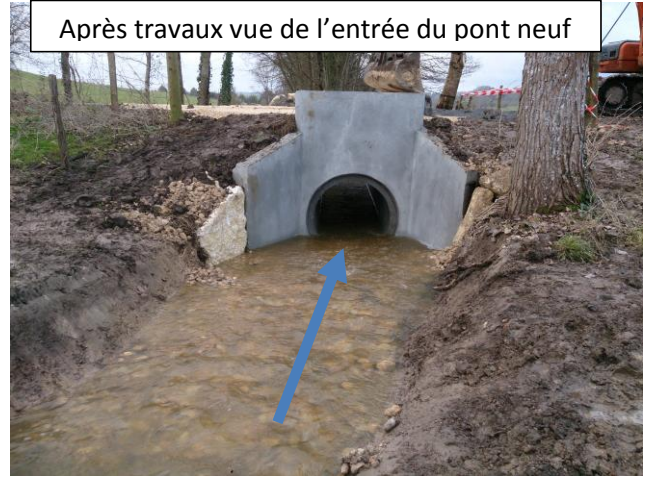
Après travaux vue de l'entrée du pont neuf

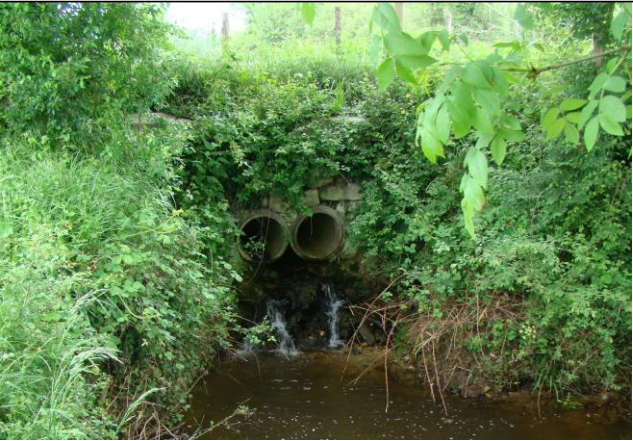
Avant travaux vue aval du pont

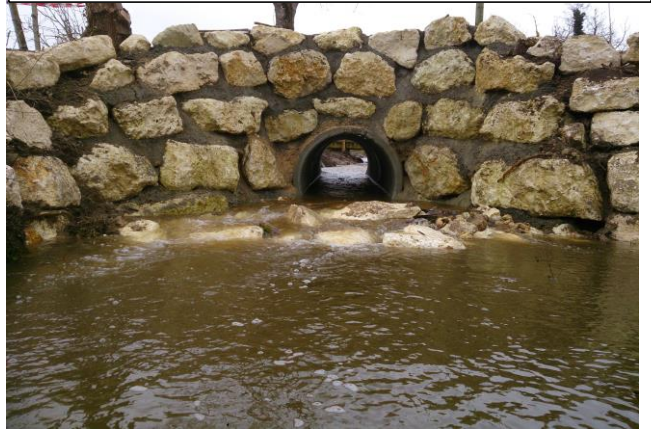
Après travaux vue aval du pont neuf

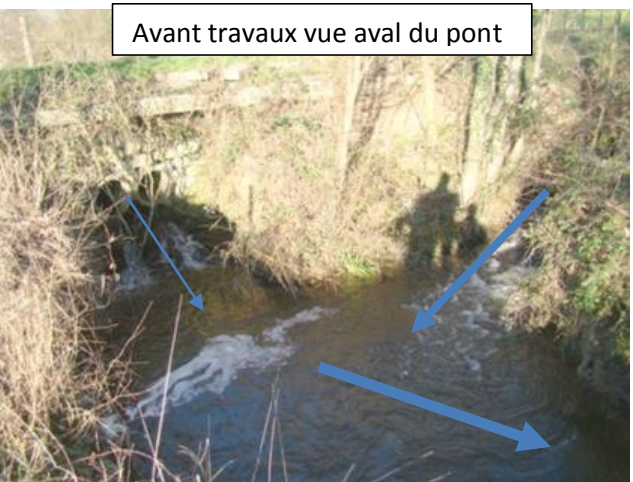
Avant travaux vue aval du pont

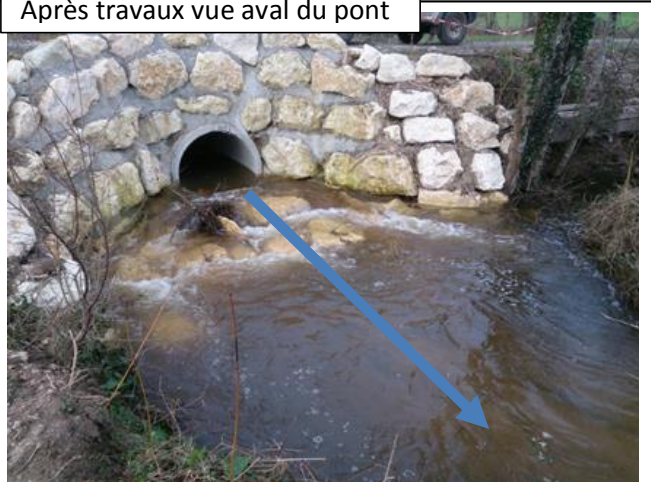
Après travaux vue aval du pont

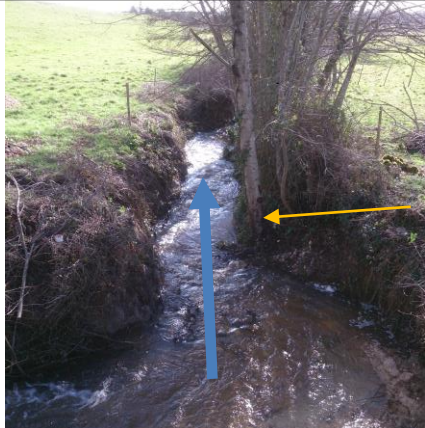
Avant travaux vue aval pont

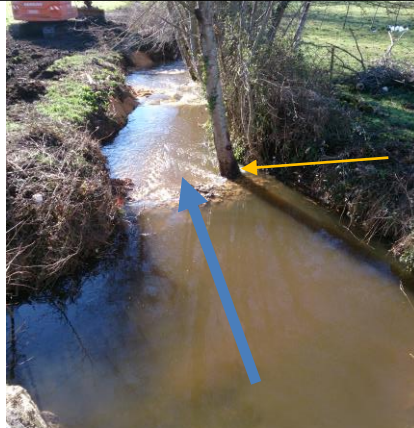
Durant les travaux vue aval du pont

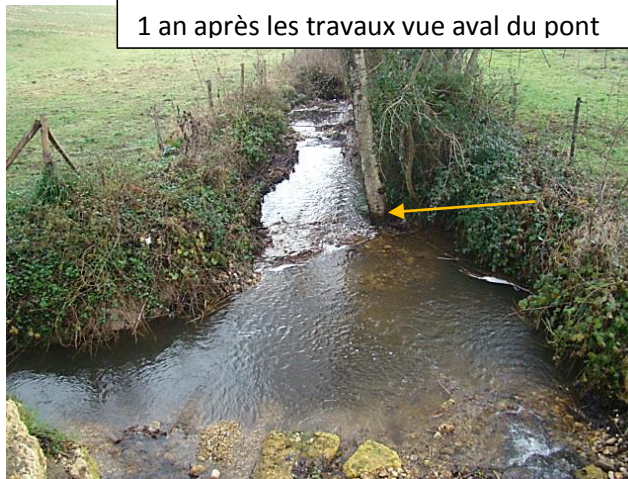
1 an après les travaux vue aval du pont

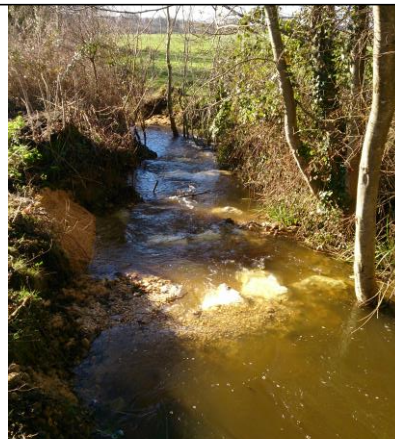
Après les travaux vue 50 m en aval du pont

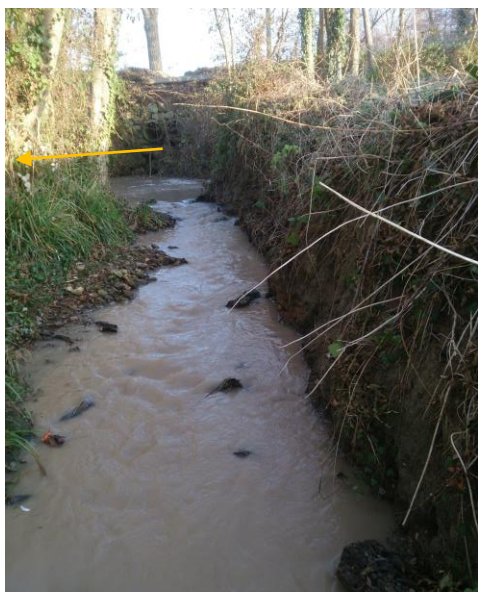
Avant travaux vue aval pont

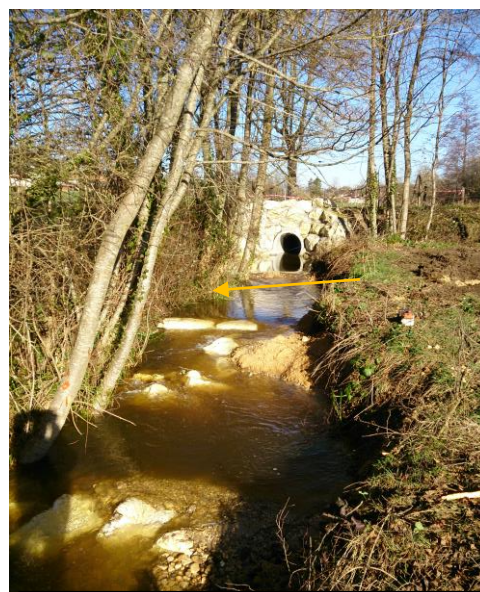
Après travaux vue aval pont

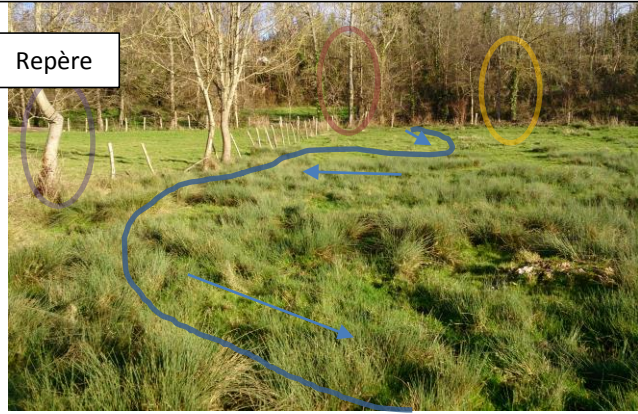
Avant travaux : vue vers l'amont de la reconnexion entre l'Argentonne et le fond de vallée

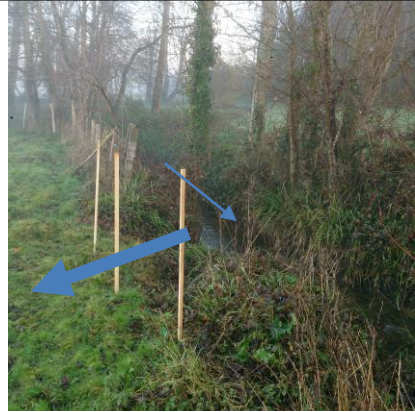
Avant travaux : implantation de l'entrée de la reconnexion avec le fond de vallée

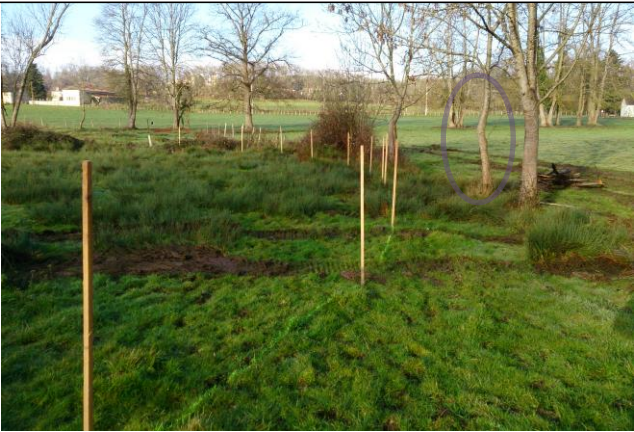
Implantation du tracé du nouveau cours d'eau

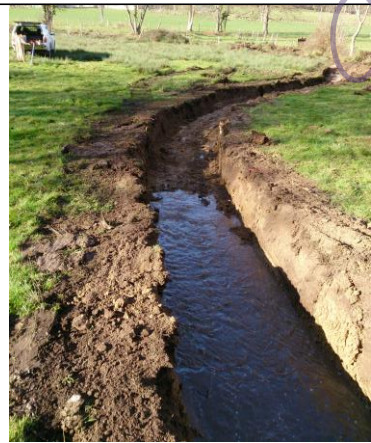
Début de création du nouveau lit

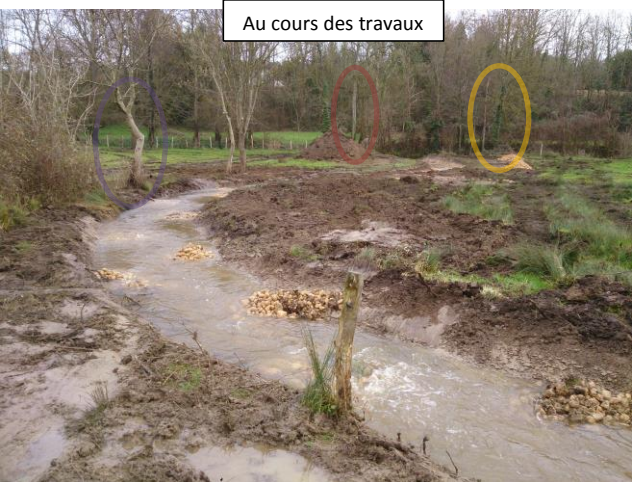
Au cours des travaux

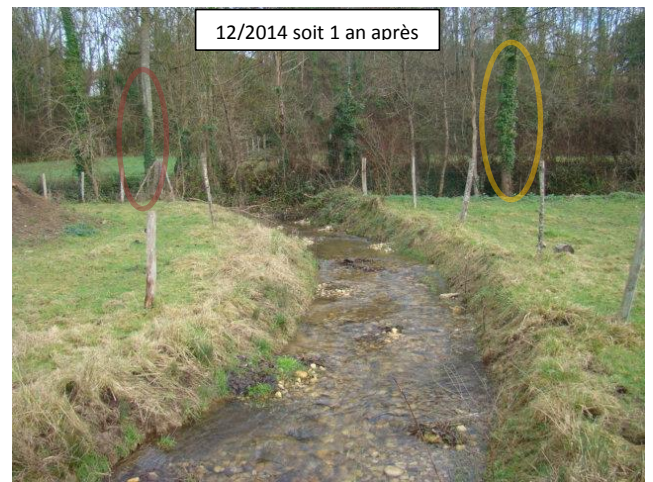
12/2014 soit 1 an après

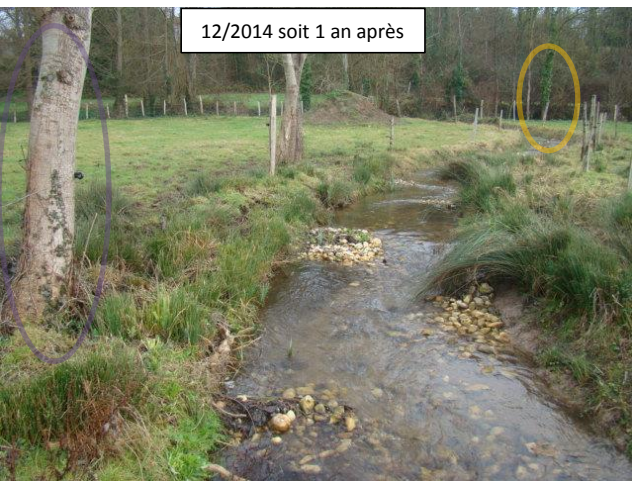
12/2014 soit 1 an après

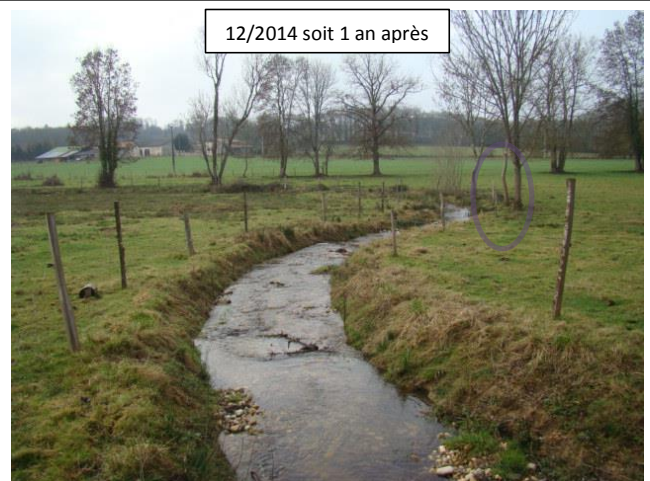
12/2014 soit 1 an après

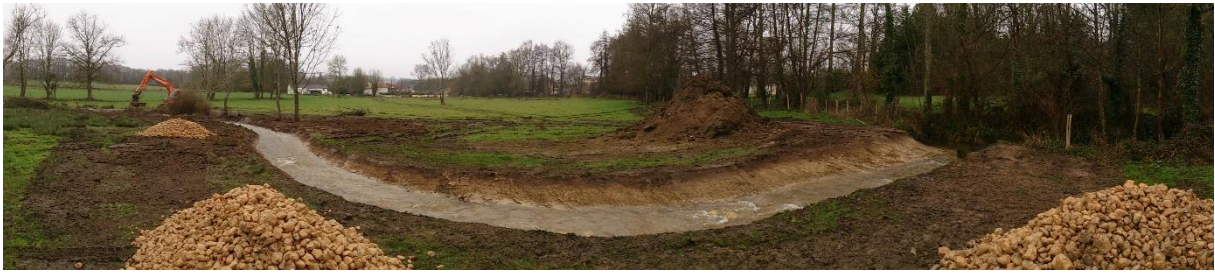
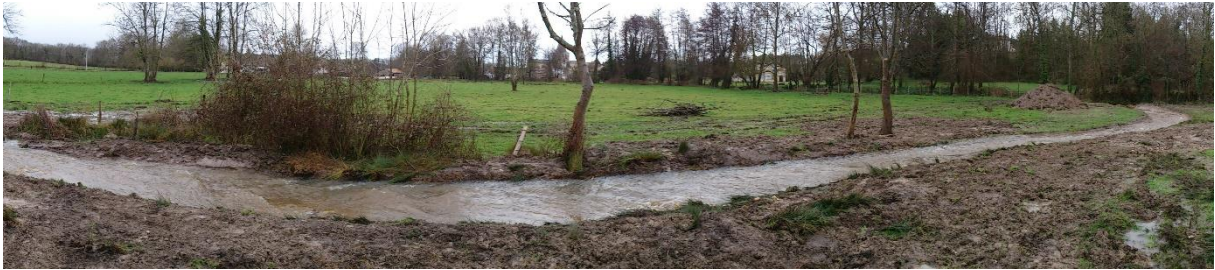
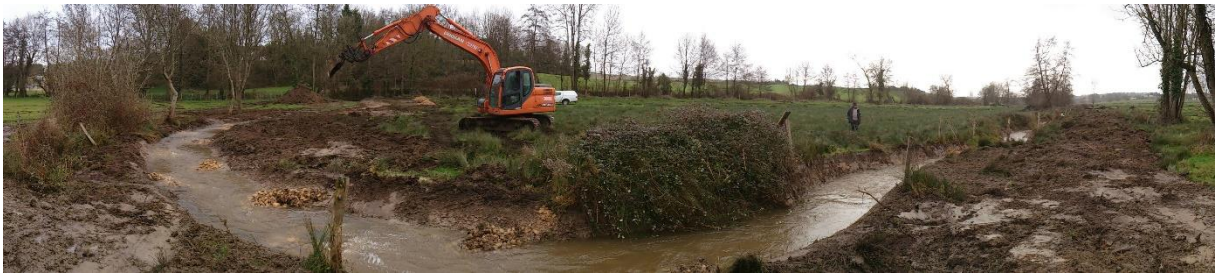
Photos durant les travaux 12/2013 : Attention les photos panoramiques déforment des perspectives

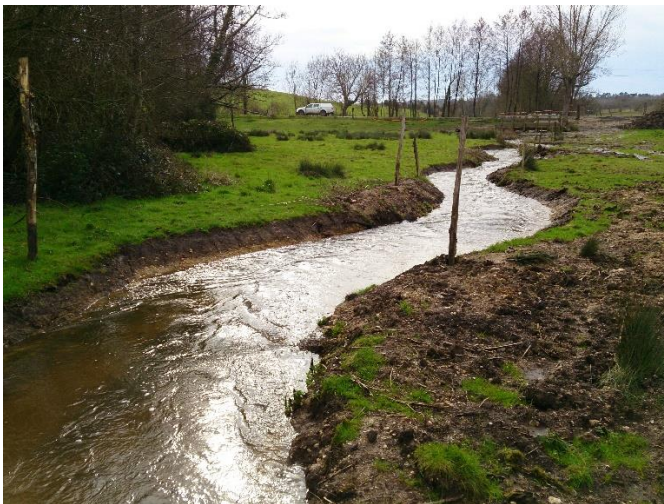
100 m en amont du pont : lit neuf
