ETUDE STRATEGIQUE

ETAT DES LIEUX / DIAGNOSTIC COURS D'EAU

**DATE:** JUIN 2017 **REF:** 4 35 1444

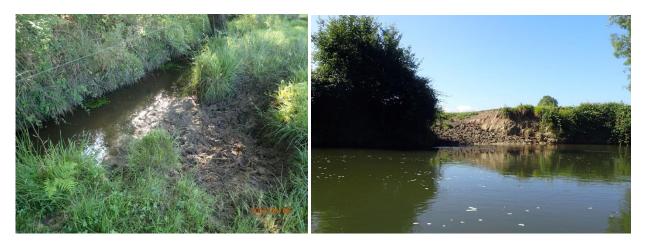
De nombreuses zones de piétinement se retrouvent sur le bassin de la Dronne Aval. Les animaux (bétail, chevaux,...) s'abreuvent dans les cours d'eau ce qui implique des zones largement piétinées, fragilisant les berges et dégradant la qualité de l'eau. Ces zones de piétinement se rencontrent en plus grand nombre sur les affluents mais sont également bien présentes sur la Dronne.

Fig. 17. Exemples de zones de piétinement - Ruisseau du Goulor (gauche) et de la Dronne (droite)

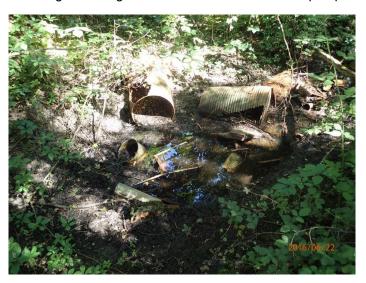
Plus d'une dizaine de décharges sauvages ont été recensées lors de la prospection terrain.

Fig. 19. Dépôt d'ordures sur le Chalaure

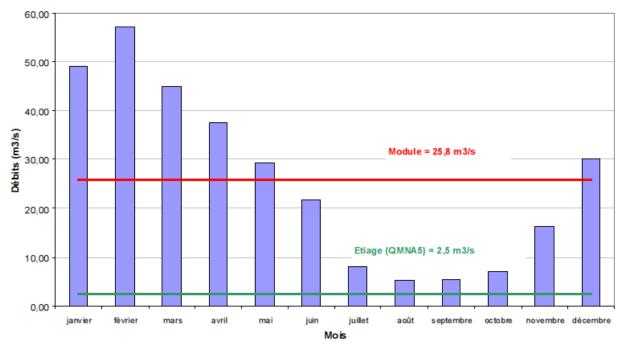
Il s'agit d'un cours d'eau dont le régime hydrologique est de type pluvial caractérisé par **un débit soutenu en hiver et une période d'étiage marquée en été** (de juillet à octobre). La Dronne présente un module moyen à Coutras de 25.8 m³/s.

Fig. 20. Régime hydrologique de la Dronne à Coutras (banque Hydro – DREAL)

Les débits mensuels de la Dronne présentent de fortes variations saisonnières, avec des débits d'étiages prononcés l'été, en particulier de juillet à octobre, liés au régime des précipitations, à une évapotranspiration importante en été et à des pertes karstiques pour la partie amont du bassin versant. Les plus forts débits sont observés en hiver, de décembre à mars.

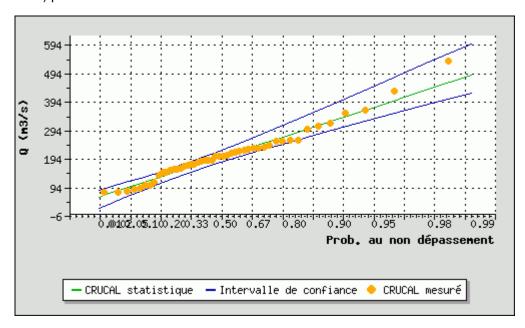
Débits de pointe (m³/s) - Intervalle de confiance 95%								
Cinquantennale	440.000	[388.000 ; 534.000]						
Vicennale	375.000	[334.000 ; 448.000]						
Décennale	325.000	[292.000 ; 382.000]						
Quinquennale	272.000	[247.000 ; 314.000]						
Biennale	193.000	[176.000 ; 216.000]

Fig. 21. Graphe et statistique des débits de crue de la Dronne à Coutras

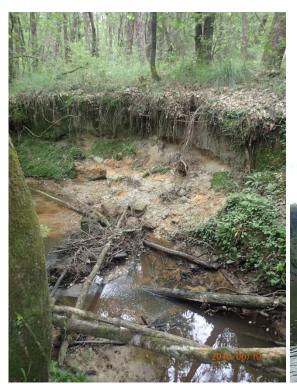
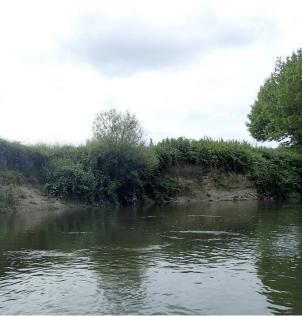
Fig. 27. Anse d'érosion sur le Goulor (à gauche) et sur la Dronne (à droite)

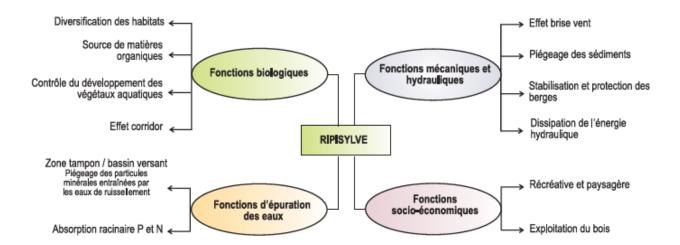
Fig. 28. Fonctionnalité de la végétation des bords de l'eau (source : Protection et gestion des rivières du secteur Seine-aval – Agence de l'eau Seine-Normandie-Fév. 2006)

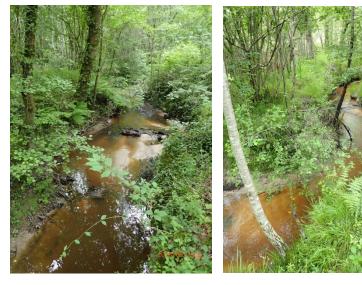
le Goulor

Cet habitat originel est d'intérêt communautaire. La présence et la combinaison de ces strates, constitue donc un **état de référence**.

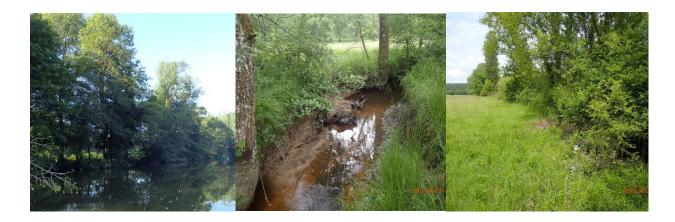
- Largeur moyenne (épaisseur entre 2 et 5 m),
- Vieillissante et équienne,
- Peu d'espèces invasives,
- Enjeu écologique moyen (boisements identifiés dans le DOCOB ou Peupleraie avec mégaphorbiaie sous-bois) - végétation naturelle dégradée/ déséquilibrée notamment par la présence d'espèces plantées mais avec encore des espèces autochtones des cours d'eau),
- Pression d'entretien modérée.

La Dronne

Le Goulor

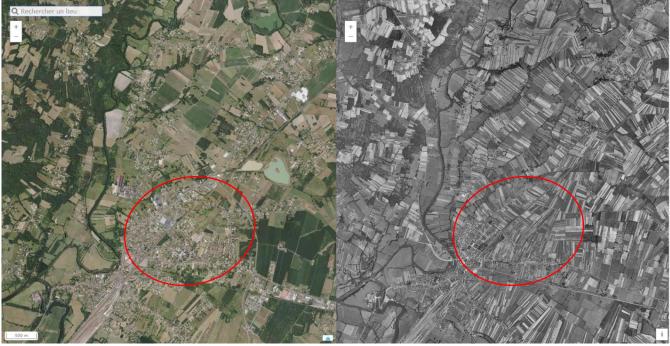
Coutras entre 2015 (à gauche) et 1959 (à droite) : densification et étalement de l'urbanisation, remaniement agricole : agrandissement de la taille et diminution du nombre des parcelles, création de gravières.

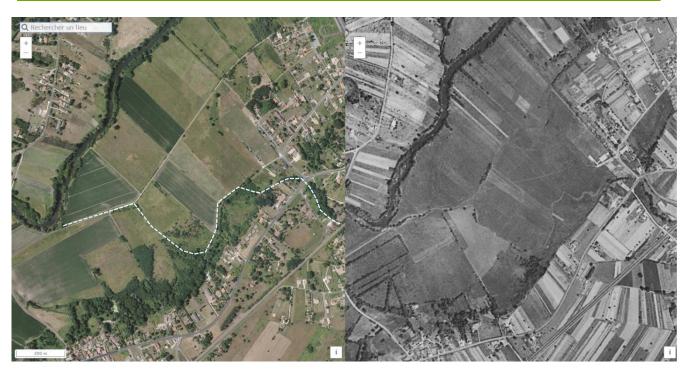
Aval du Malibeau à la confluence avec la Dronne entre 2015 (à gauche) et 1959 (à droite) : recalibrage du cours d'eau

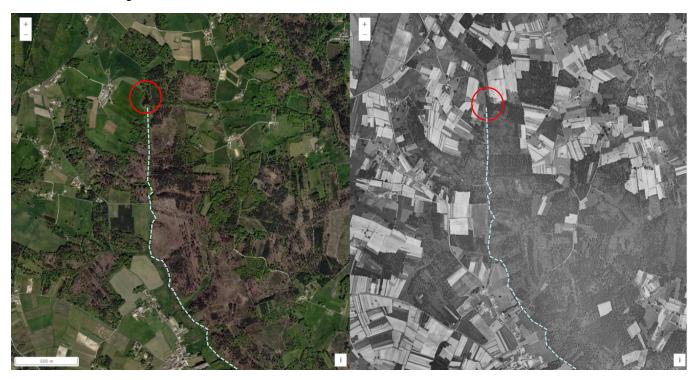
Saint Martin de Coux, amont du Goulor entre 2015 (à gauche) et 1959 (à droite) : création d'une retenue à l'amont du Goulor, très peu de modification sur les surfaces boisées, remaniement agricole.

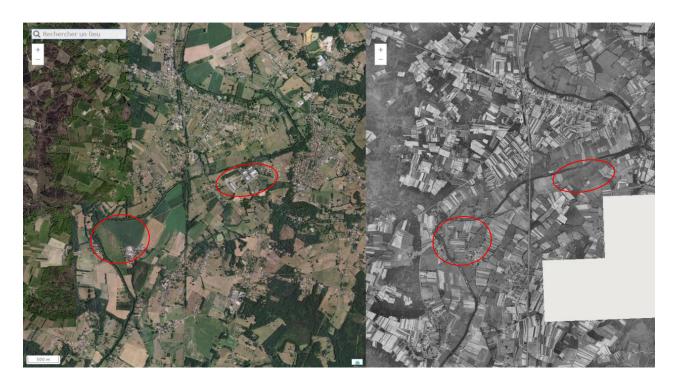
La Dronne au niveau de la Roche-Chalais entre 2015 (à gauche) et 1959 (à droite) : urbanisation/industrialisation +agrandissement de la taille des parcelles agricoles

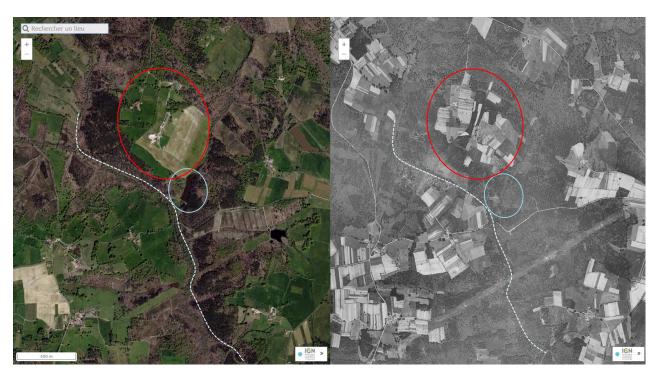
Amont de la Mame à la Génétouze entre 2015 (à gauche) et 1959 (à droite) : création de plan(s) d'eau et agrandissement des parcelles agricoles, peu de modification des surfaces boisées.

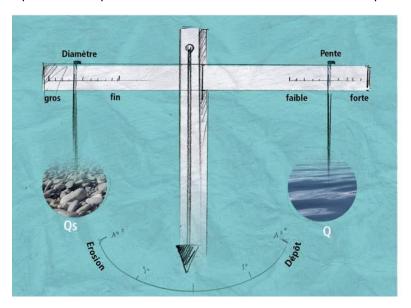
- l'apport solide : les matériaux ;
- l'apport liquide ou la capacité d'évacuation de la rivière : le débit et la pente.

Fig. 38. Balance de Lane (© ONEMA)

Au fil des crues morphogènes, un équilibre relatif se créé et la rivière s'adapte pour évacuer la quantité des matériaux qui lui arrive : le lit tend vers sa pente d'équilibre.
