# Restauration hydromorphologique de l'Argentonne

## Fiche N°2

**Maître d'ouvrage :** SIAH du Sud Charente : bassins Tude et Dronne (16)

**Date des travaux :** Hiver 2013 – Été 2014

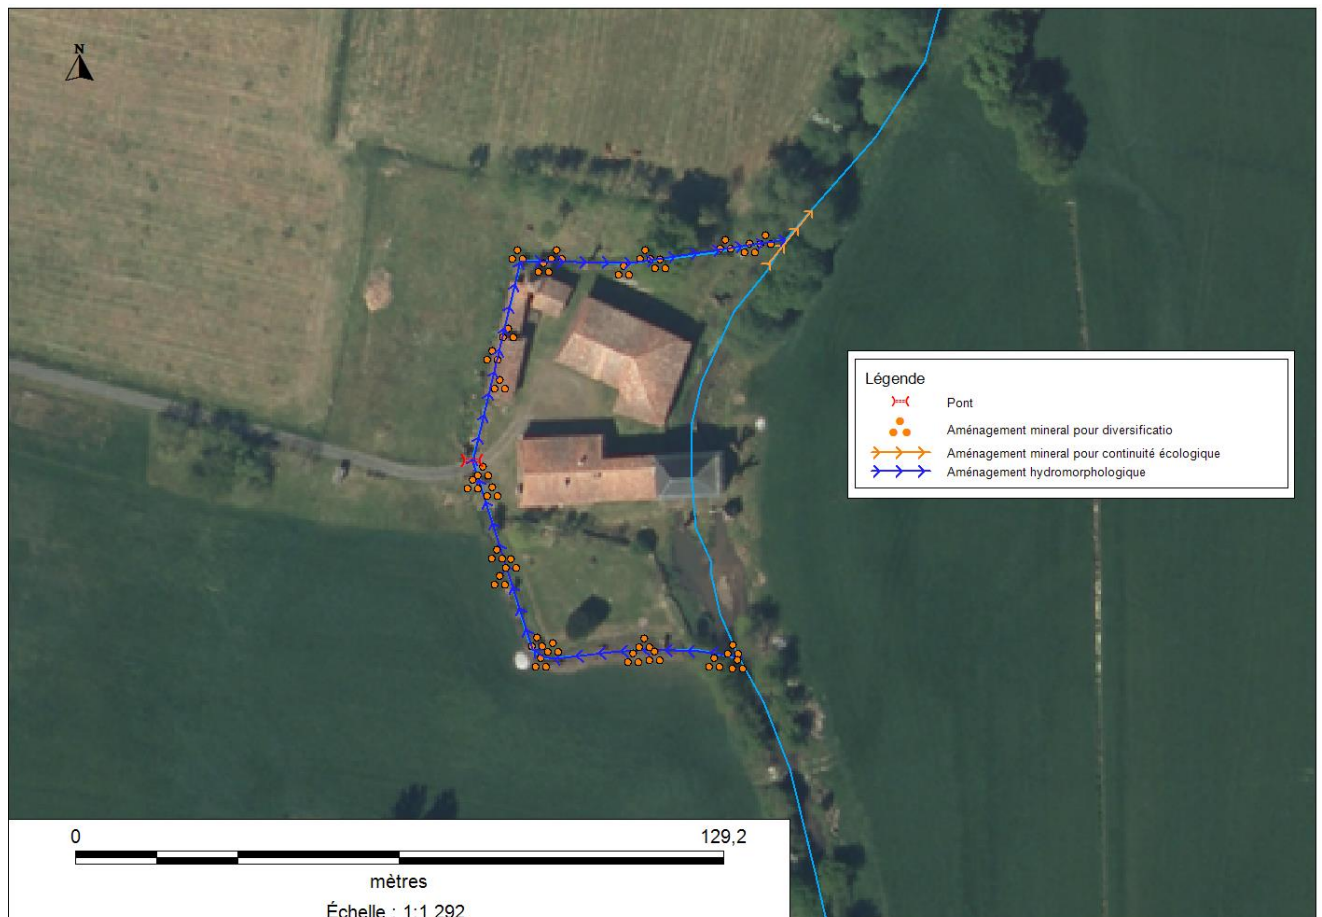
<b>Avant travaux</b>	<b>Après Travaux</b>
<b>Constat</b>	Non continuité dû à la présence du moulin de roche qui est au fil de l'eau	Depuis la mise en eau du bras de contournement du moulin, il n'y a plus de difficultés pour le franchissement toutes espèces.
<b>Détermination des causes des dysfonctionnements et conséquences sur le milieu</b>	Les deux radiers maçonnés à l'intérieur du moulin (coursiers) ne permettent pas la remonté des poissons. Hauteur de chutes et vitesses trop importantes	
<b>Distance depuis la Tude</b>	1650m	
<b>Objectifs à atteindre</b>	Rendre le moulin franchissable en utilisant l'ancienne prise d'eau de contournement.	Objectif atteint, le moulin est franchissable par contournement. L'apport de matériaux a permis de partager le débit d'eau entre le moulin et le bras de contournement.
<b>Travaux à réaliser</b>	Aménager et utiliser l'ancienne vanne de décharge 50 m en amont du moulin qui va parcourir 165 m autour du moulin et rejoindre la fosse de dissipation quelques mètres en aval du moulin afin que la migration piscicole se fasse par ce bras de contournement. Créer un radier rustique en travers du bief afin d'alimenter ce bras de contournement et d'avoir un débit d'attrait suffisant. Aménager la confluence pour augmenter l'attractivité de ce bras de contournement.	Création d'un radier en travers du bief : oui  Aménagement du bras de contournement: oui  Préserver un débit d'attrait suffisant pour que le bras soit attractif : oui  Aménager la vanne de décharge existante : oui  Réouverture d'un second passage à côté de la vanne de décharge : oui

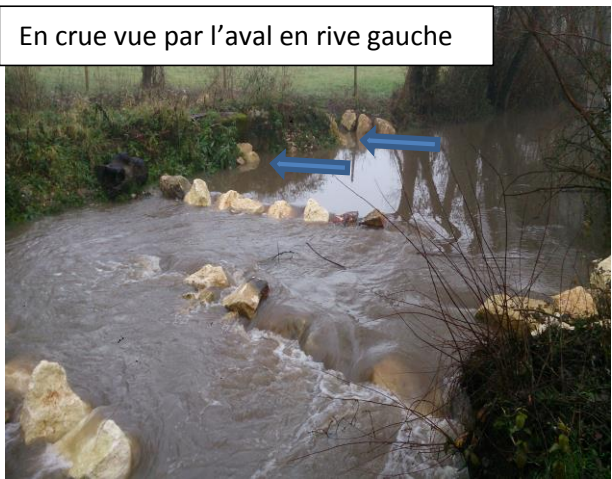
En crue vue par l'aval en rive gauche

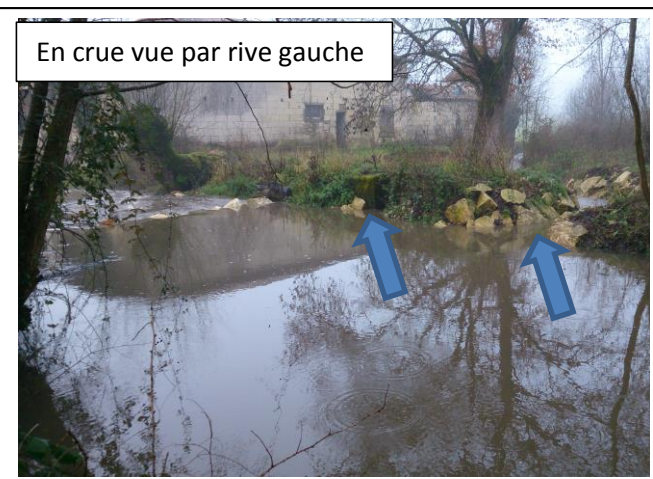
En crue vue par rive gauche

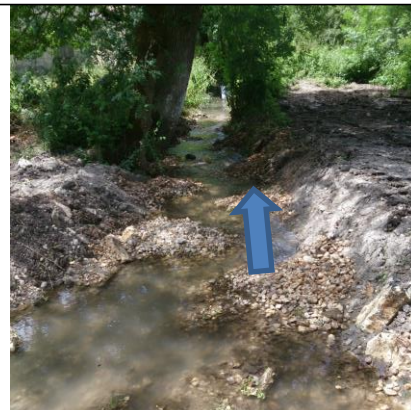
Bras de contournement du moulin en étiage
