Restauration hydromorphologique de l'Argentonne

Fiche N°1

Maître d'ouvrage : SIAH du Sud Charente : bassins Tude et Dronne (16)

Date des travaux : Hiver 2013 – Eté 2014

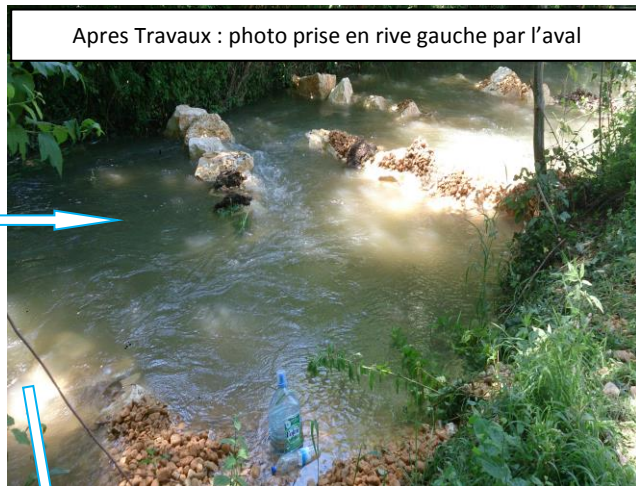
Après Travaux : photo prise en rive gauche par l'aval

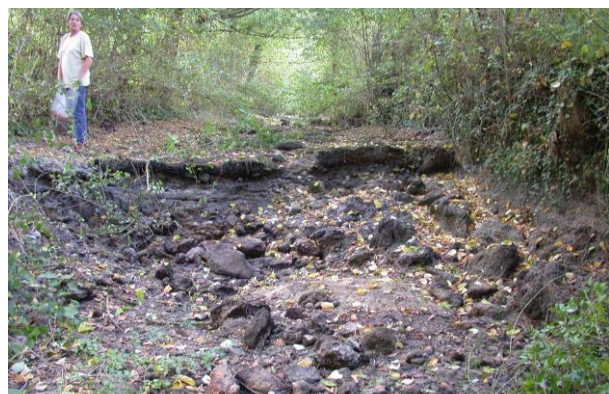
Avant Travaux : 1e zone d'incision photo prise par l'aval en septembre 2005

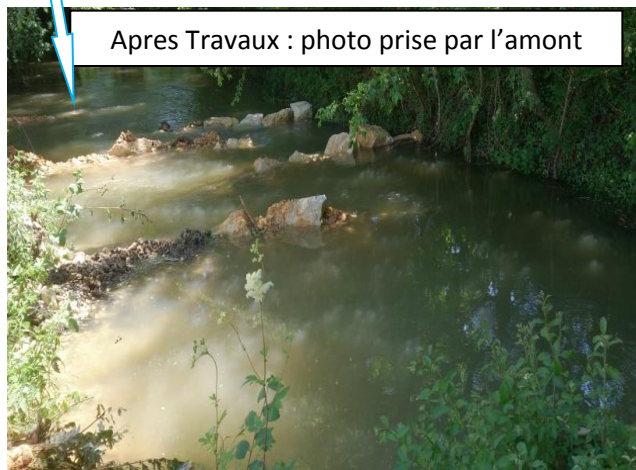
Après Travaux : photo prise par l'amont

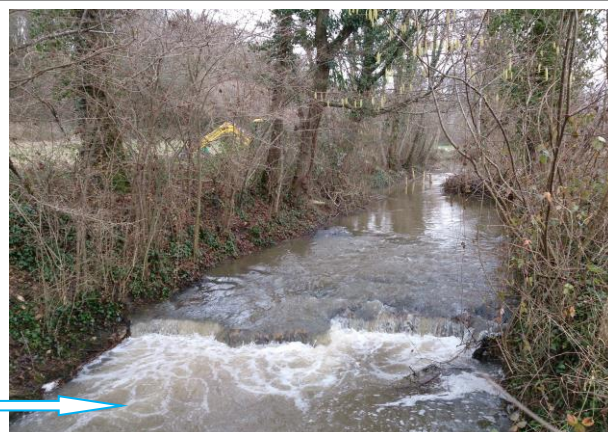
Avant Travaux : 1e zone d'incision prise en rive gauche par l'aval avec création de risbermes en amont

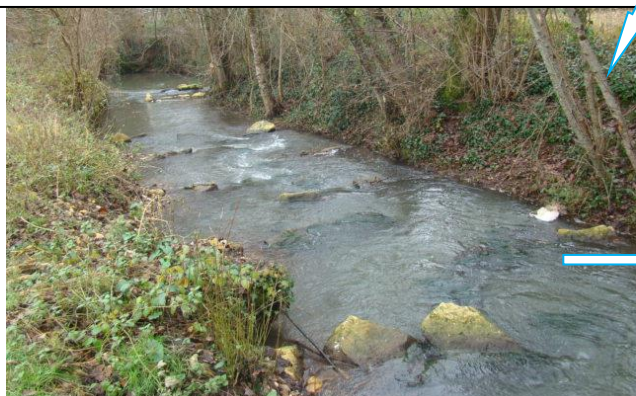
Avant Travaux : 1e zone d'incision prise en rive gauche par l'amont

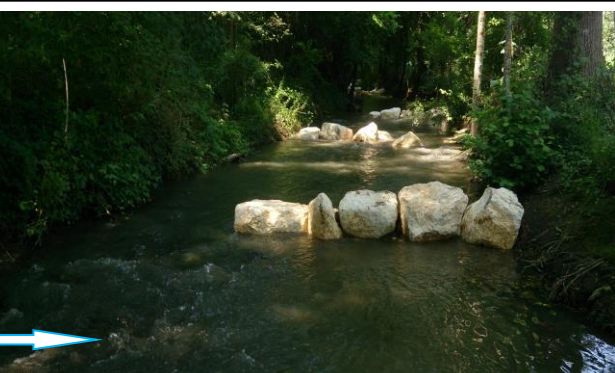
Après travaux vue par l'aval 150 m en dessous du point d'incision. Blocs posés dans le but de diminuer la pente et de ralentir les vitesses d'écoulements
