Etude pour la restauration hydromorphologique et la continuité écologique de la Tude, de la Dronne charentaise, de leurs affluents et astiers (16)

Etat des lieux et diagnostic

Atlas cartographique de synthèse au 1/100 000

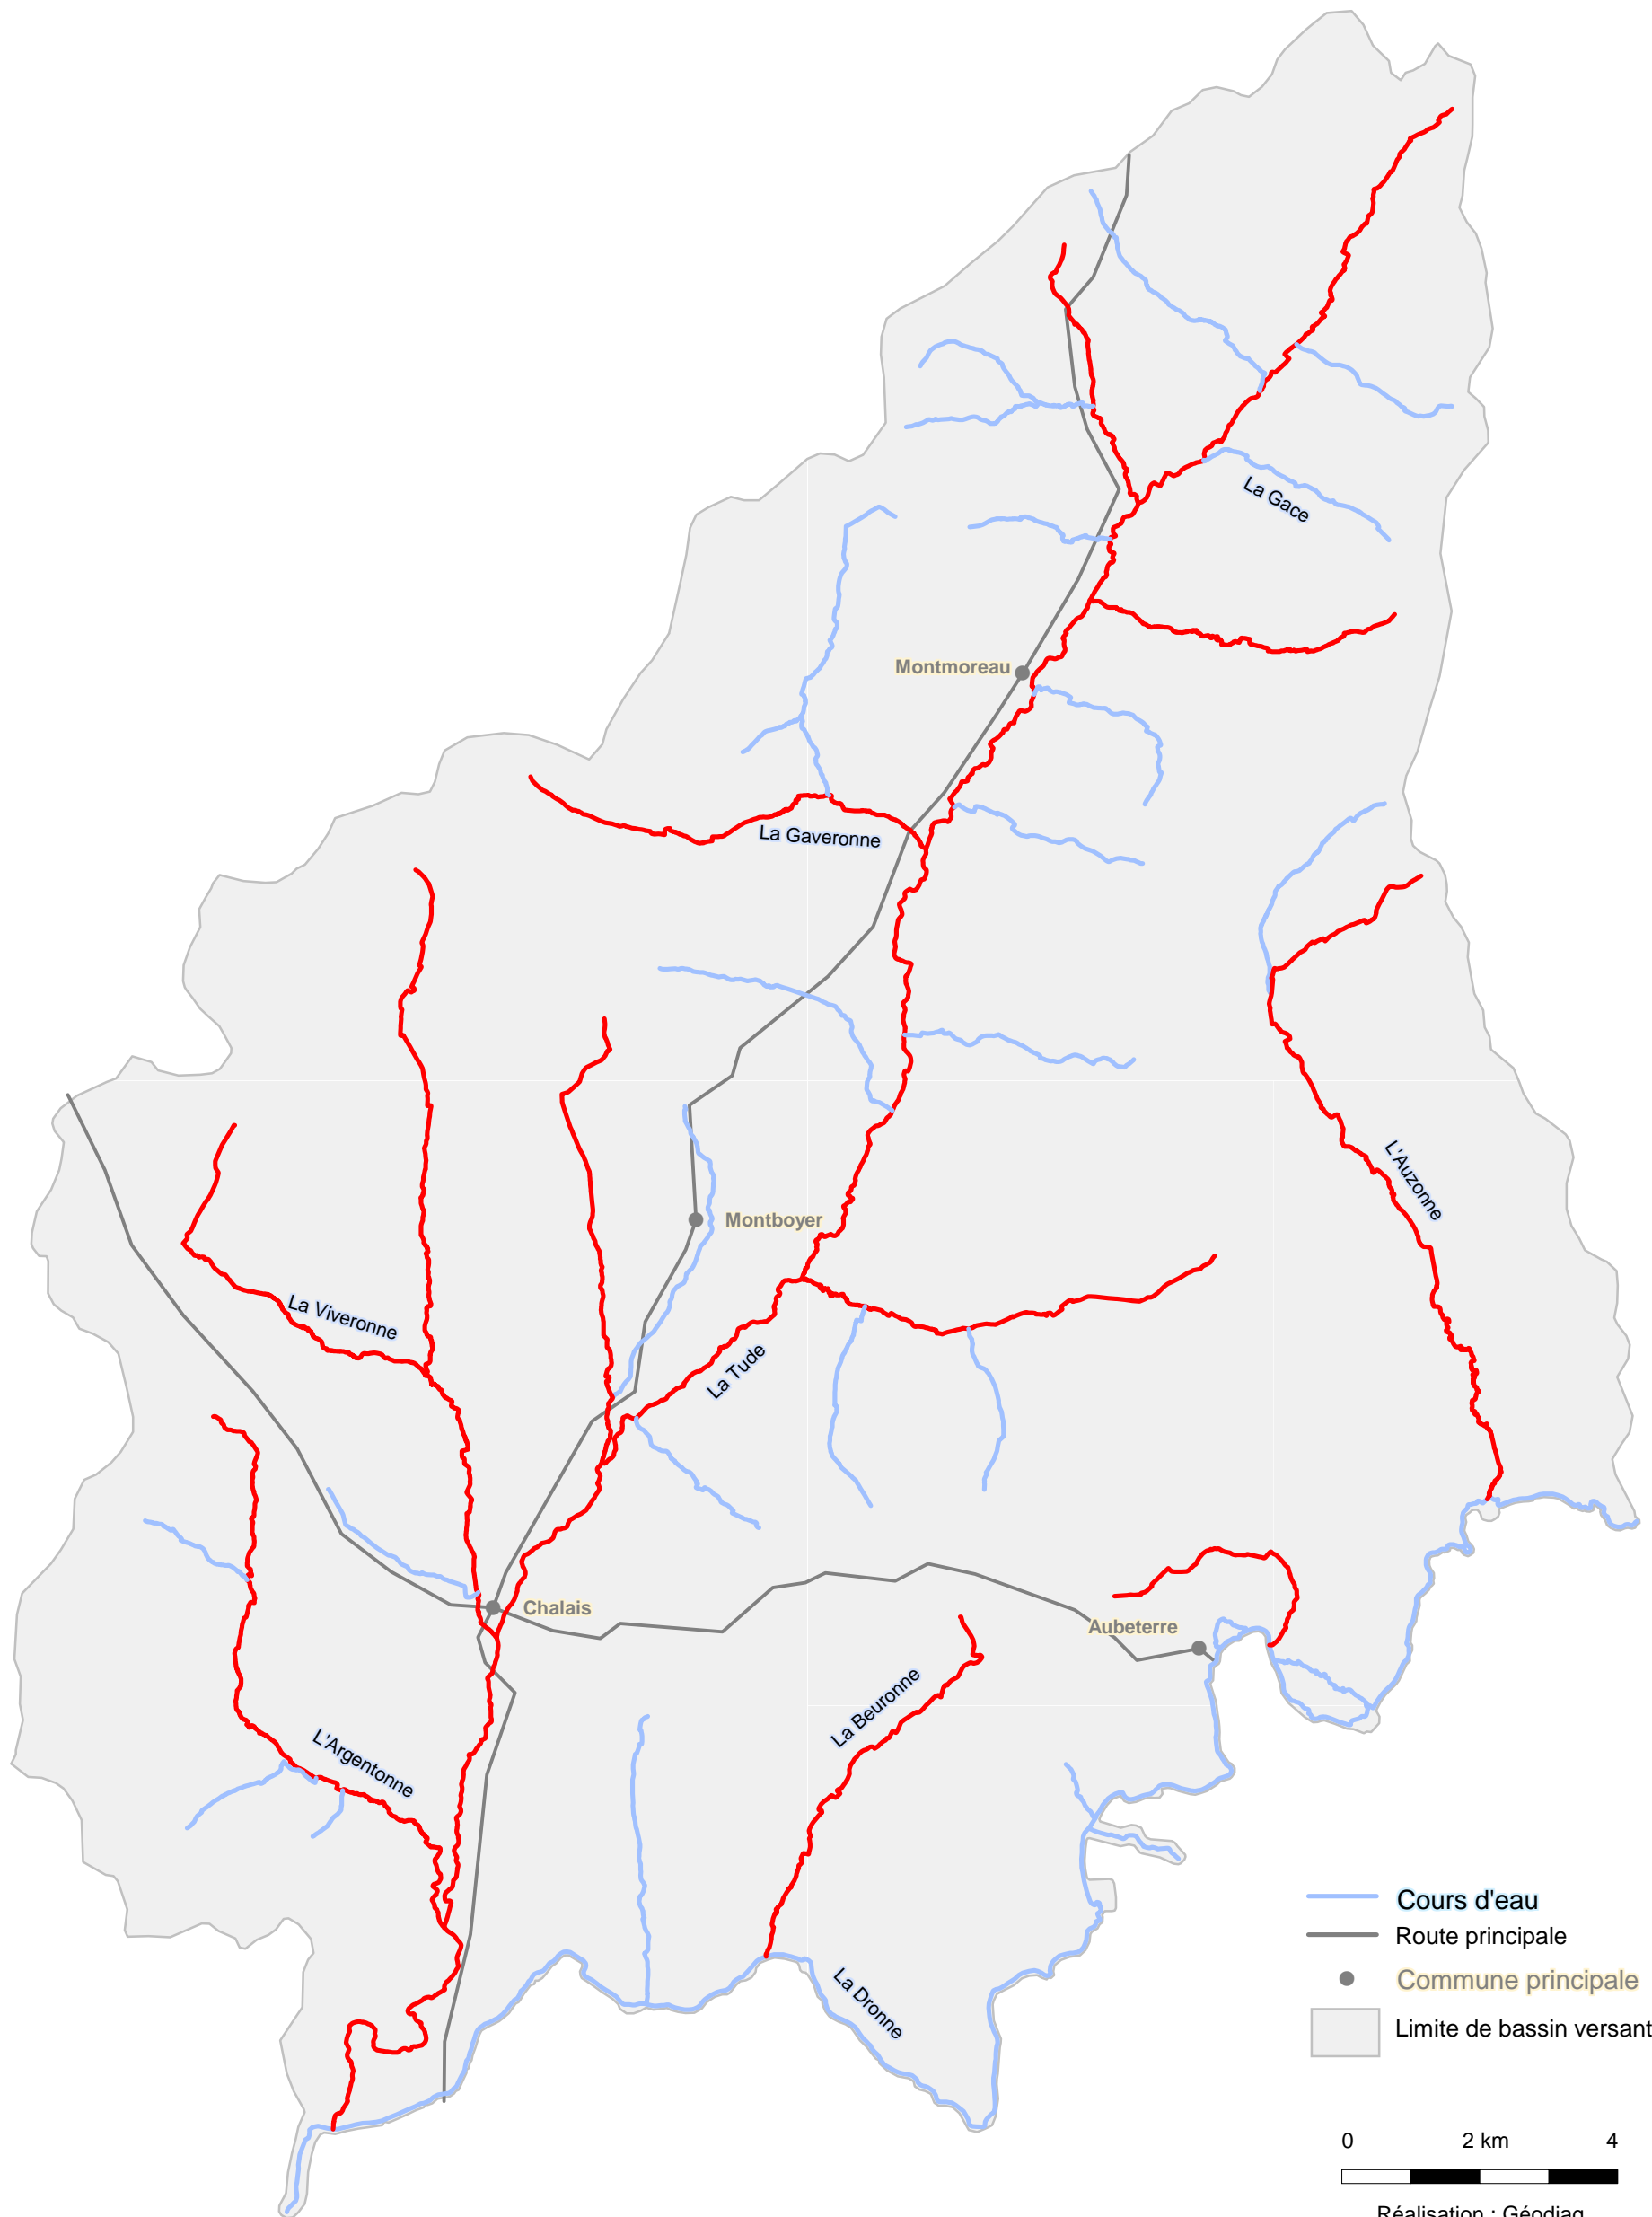
— Cours d'eau recalibré et/ou rectifié sur la majeure partie du linéaire
