Ruisseau de la Viveronne

Fiche N°1

Maître d'ouvrage : SIAH des bassins Tude et Dronne Aval (16)

Date des travaux : Hiver 2015

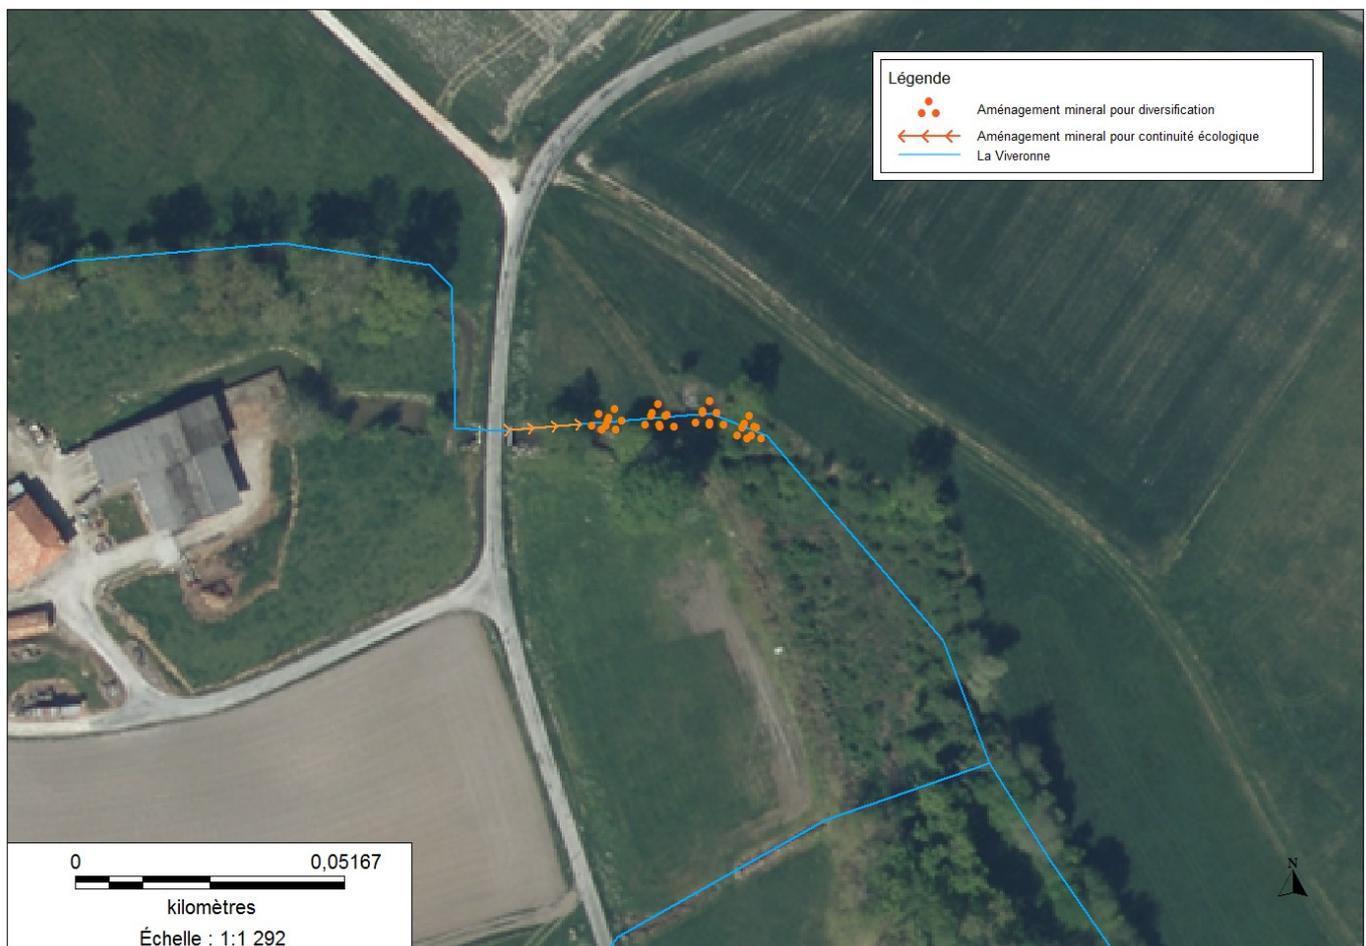
Avant travaux	Après Travaux
Constat	Pont communal. La section des arches est suffisante pour l'écoulement mais avec deux chutes en aval non franchissables.	Suite à un appui administratif et technique de la part du technicien rivière, les communes concernées par l'ouvrage ont profité de l'aménagement de continuité écologique pour remettre en état leur pont. L'ouvrage est aujourd'hui franchissable après rechargement de matériaux.
Détermination des causes des dysfonctionnements et conséquences sur le milieu	Erosion régressive qui a également provoqué la destruction des fondations du pont et des jambages latéraux en pierre. Hauteur de chute à rattraper : 30 cm Pont non franchissable la majeure partie de l'année.	L'érosion est stoppée et effacée grâce à la rénovation des fondations du pont et des travaux des restaurations de la continuité écologique en aval. Hauteur de chute rattrapée : oui Pont franchissable : oui

Distance depuis la confluence	8900 m	
Objectifs à atteindre	Rendre cet ouvrage franchissable toute l'année à toutes les espèces.	Objectif atteint l'ouvrage est aujourd'hui franchissable.
Travaux à réaliser	Créer des bassins successifs à partir de 5 m en dessous du pont avec une pente < à 2 %. Préservation de fosses dans la mesure des possibilités techniques. Les fondations et les maçonneries vont être restaurées par les communes de Brie sous Chalais et Bardenac.	Plusieurs seuils successifs ont été créés sur un linéaire de 70m en aval de l'ouvrage. Ces seuils sont réalisés en disposant des matériaux sous forme de banquettes. Ce qui permet de préserver des fosses en amont du rechargement. Les fondations et les maçonneries ont bien été reprises par les communes propriétaires du pont.
Aspects administratifs	DIG en cours + déclaration de travaux	
Quantité et Coût estimatifs	60 t - galet remblai et blocs	Galet remblais : 40t Bloc 300/600 : 20t

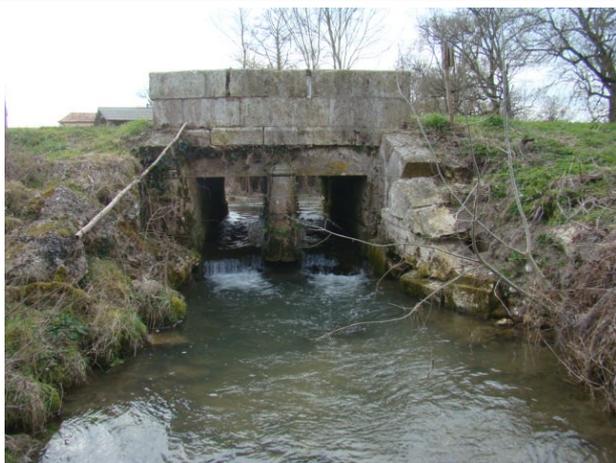
Avant Travaux : Aval du pont (vue par l'aval)

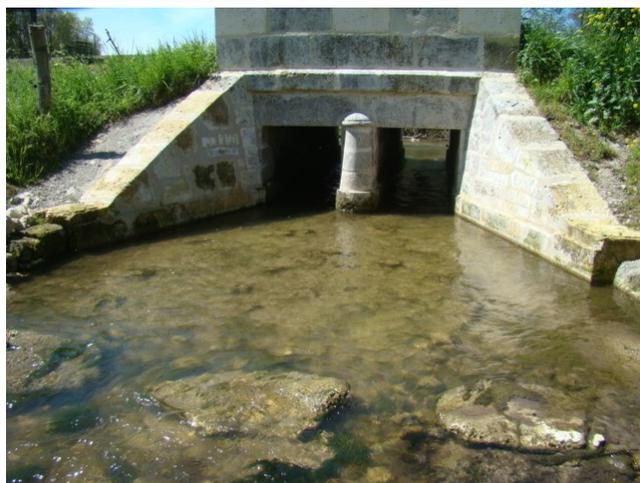
Quelques mois Apres Travaux : Aval du pont

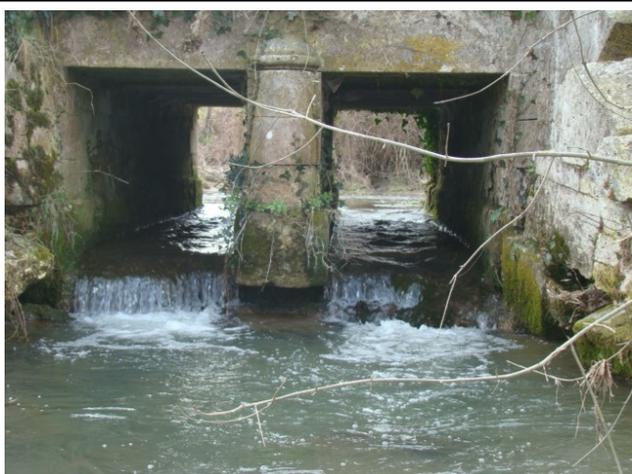
Avant Travaux : Chute à l'aval

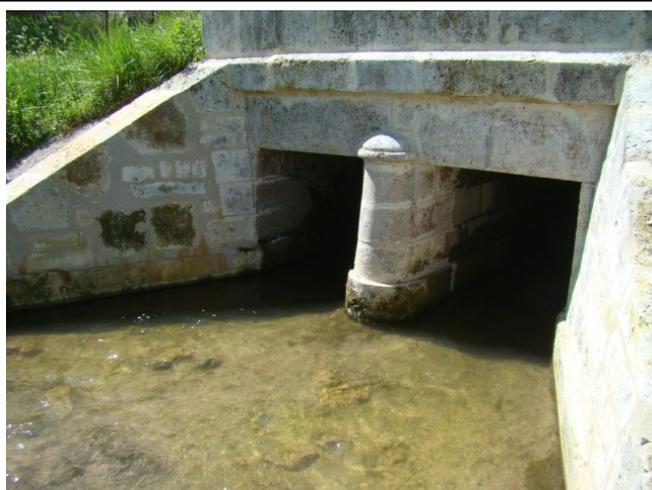
Quelques mois après Travaux : Aval du pont

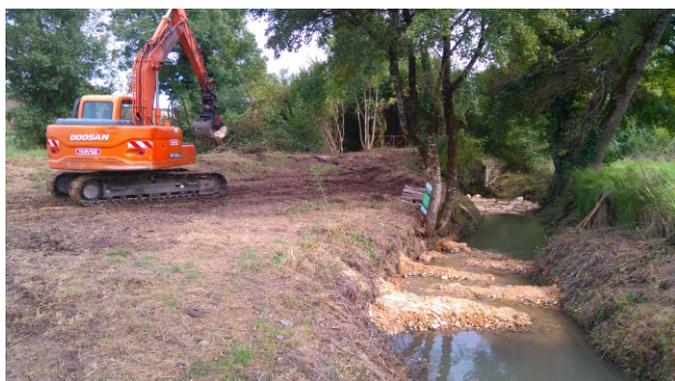
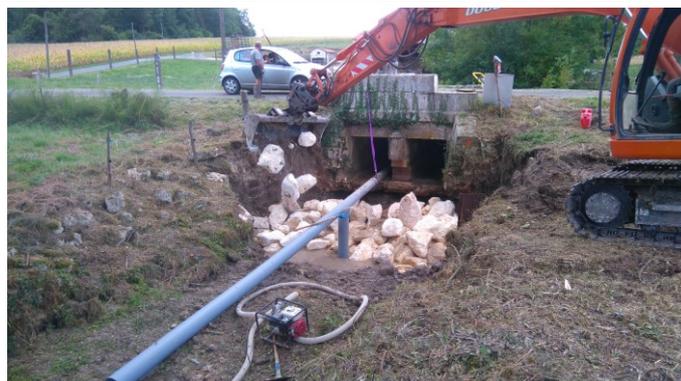
Pendant travaux Automne 2015

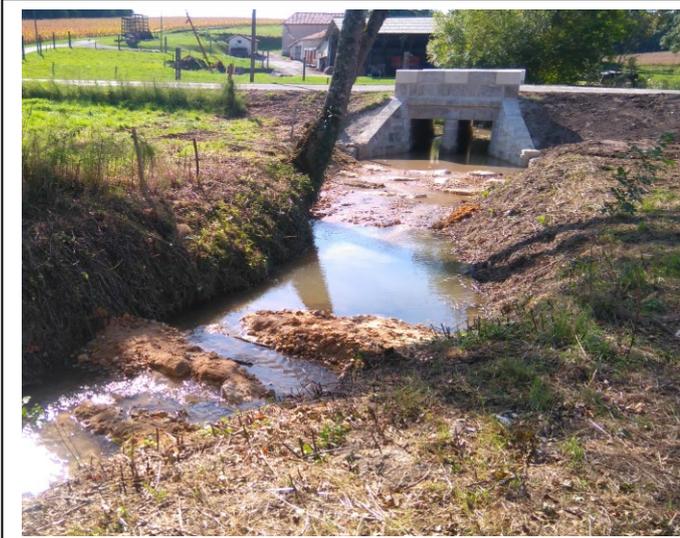
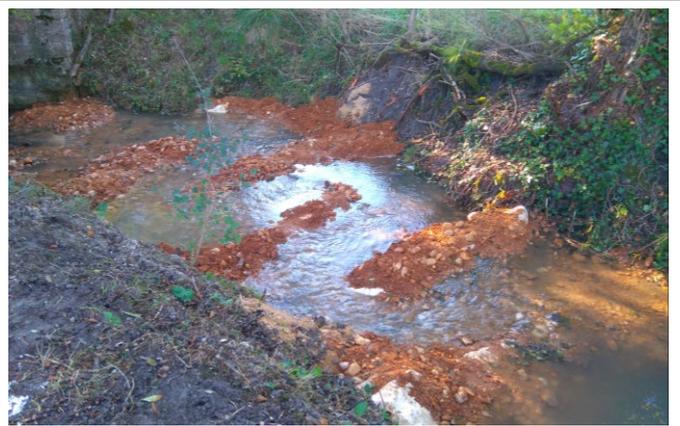
Quelques jours après travaux en étiage

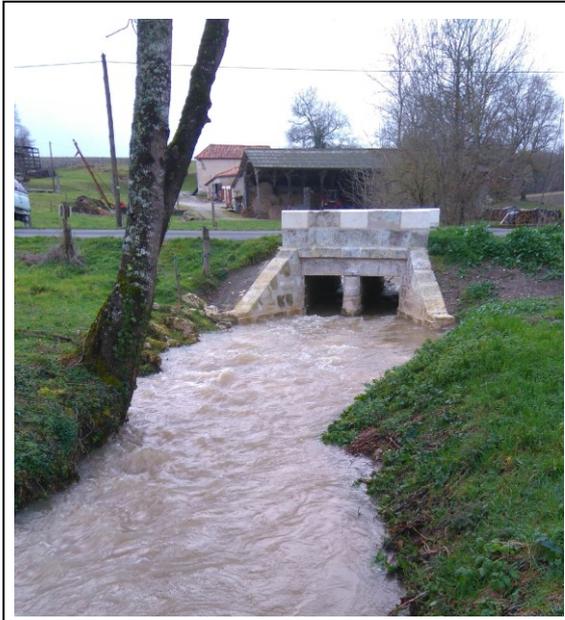
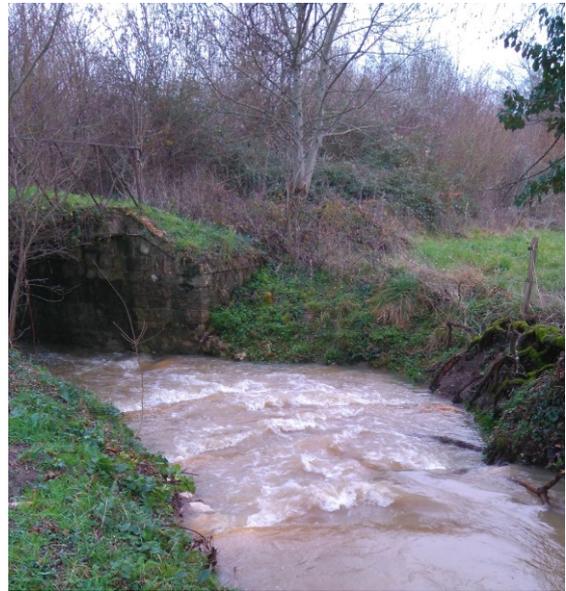
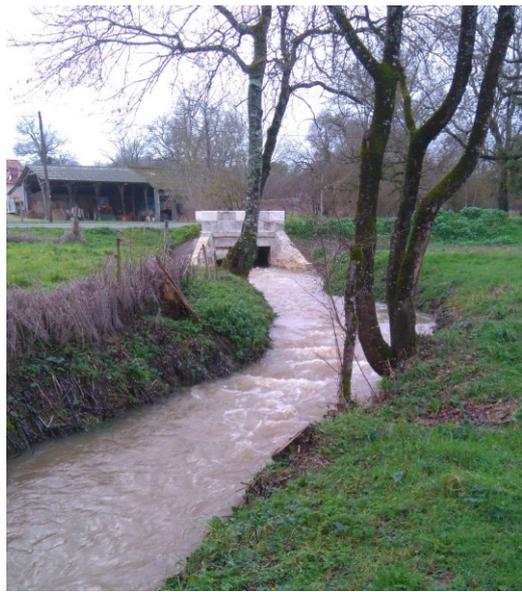
Période hivernale Janvier 2016 : En crue

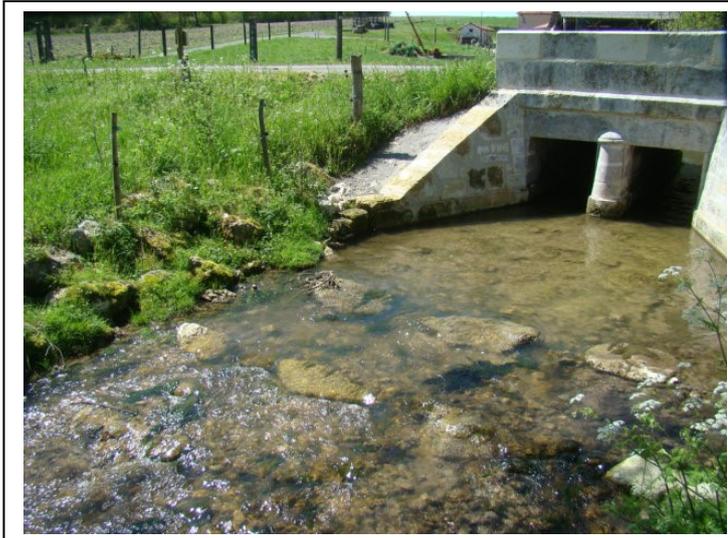
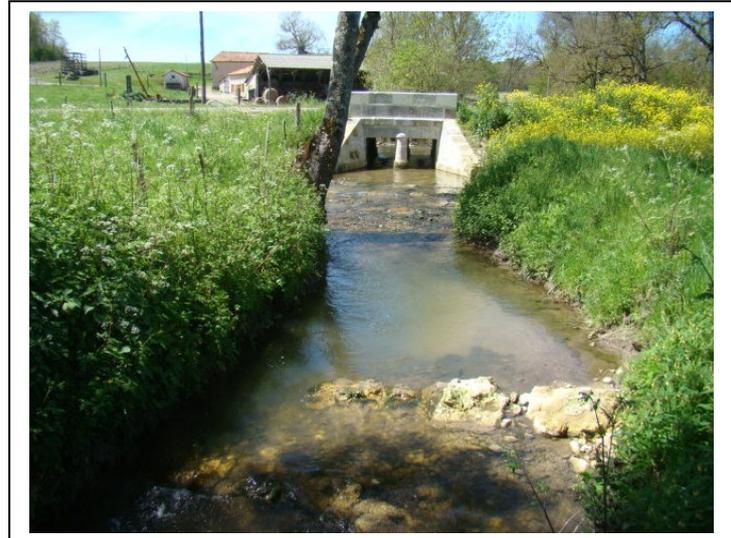
Quelques mois après travaux : Avril 2016 : Aval du pont

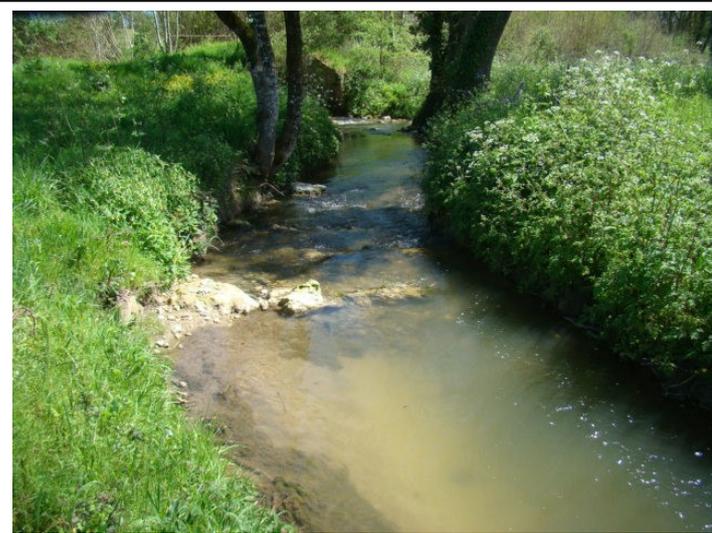
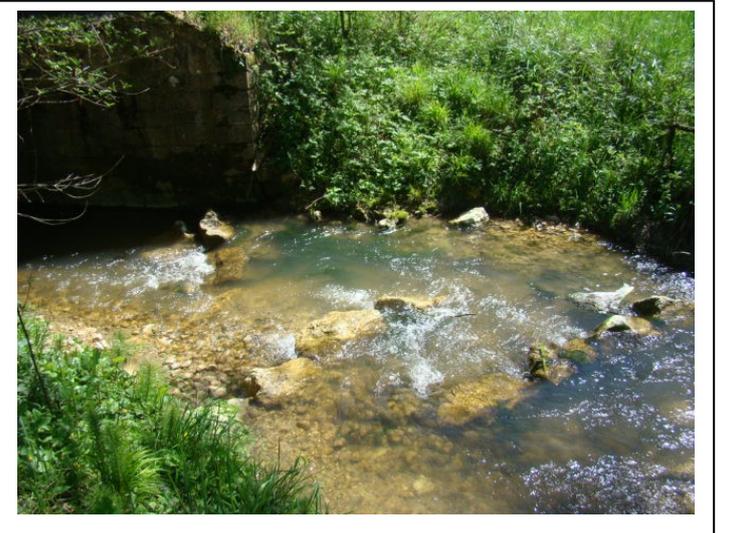
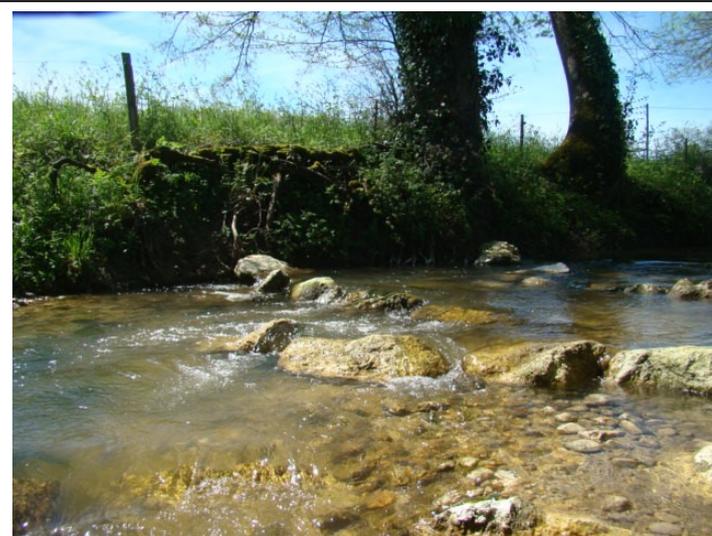
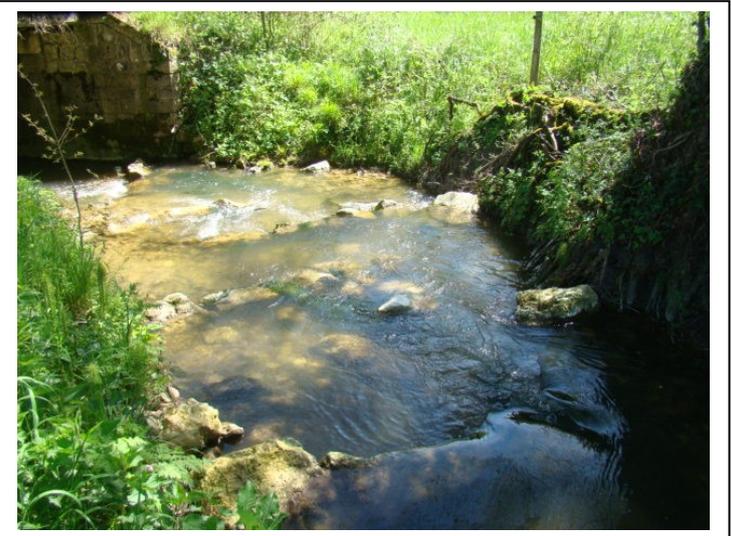
Matériaux disposés en aval du pont pour rattraper les pentes et diversifier les écoulements
