Ruisseau de la Viveronne

Fiche N°2

Maître d'ouvrage : SIAH des bassins Tude et Dronne Aval (16)

Date des travaux : Hiver 2015

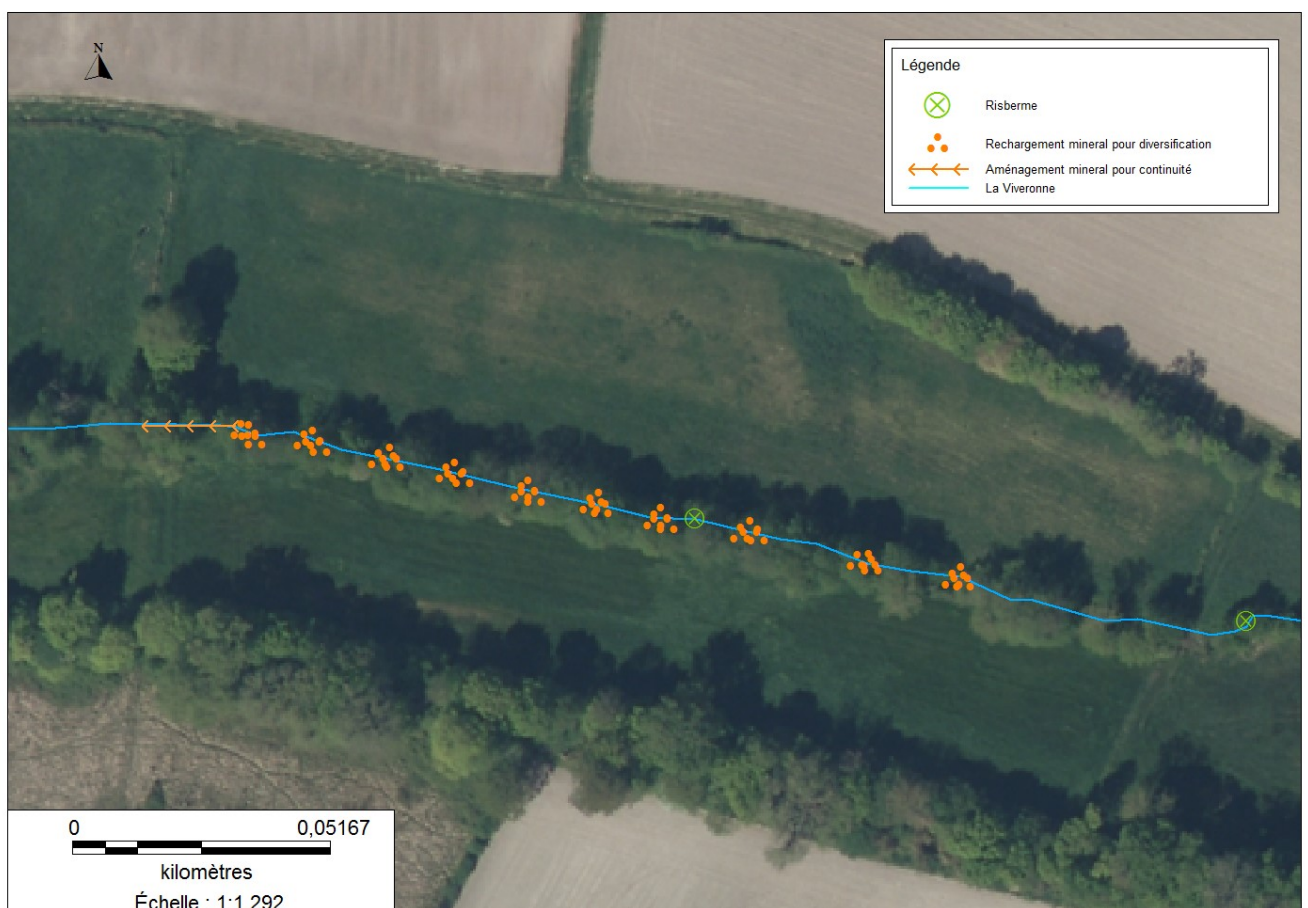
Avant travaux	Après Travaux
Constat	<p>Gué artisanal du plus de 20 ans et en bon état. Ne sert que pour l'exploitation estivale des prairies de fauches en rive droite.</p> <p>Ce gué a pour intérêt d'avoir préservé l'amont du cours d'eau de l'érosion régressive que l'on peut constater en aval.</p>	<p>Le gué est aujourd'hui toujours existant, il laisse donc accès aux parcelles présentes en rive droite du cours d'eau.</p> <p>De plus, la lame d'eau est légèrement augmentée sur le gué pour favoriser la continuité écologique.</p>
Détermination des causes des dysfonctionnements et conséquences sur le milieu	<p>Erosion régressive présente en aval du gué qui est bloquée par les matériaux de construction du gué.</p> <p>Hauteur de chute à rattraper : 30 cm</p> <p>Gué non franchissable la majeure partie de l'année.</p>	<p>L'érosion régressive est aujourd'hui stoppée grâce aux apports de matériaux faits sur une centaine de mètres en aval.</p> <p>La chute est rattrapée : oui</p> <p>Le gué sera dès à présent franchissable sur une majeure partie de l'année.</p>

Distance depuis la confluence	7580 m	7580m
Objectifs à atteindre	Rendre cet ouvrage franchissable toute l'année à toutes les espèces.	Objectif atteint, l'ouvrage est franchissable.
Travaux à réaliser	<p>Créer des bassins successifs à partir de 5 m en dessous du gué avec une pente < à 2 %.</p> <p>Préservation de fosses dans la mesure des possibilités techniques.</p>	<p>Des seuils ont été créés sur plusieurs dizaines de mètres en aval de l'ouvrage.</p> <p>Les fosses ont été conservées et leur volume a été multiplié par 10.</p>
Aspects administratifs	DIG en cours + déclaration de travaux	
Quantité et Coût estimatifs	60 t - galet remblai et blocs	<p>Galet remblais : 75t</p> <p>Bloc 300/600 : 45t</p>
Propriétaire des Parcelles	<p>Basé sur IPR de 2010. Un partenariat de suivi sera proposé à la fédération de la pêche 16 pour 2016 – 2018</p> <p>Répertoire d'exemples + suivi photo</p>

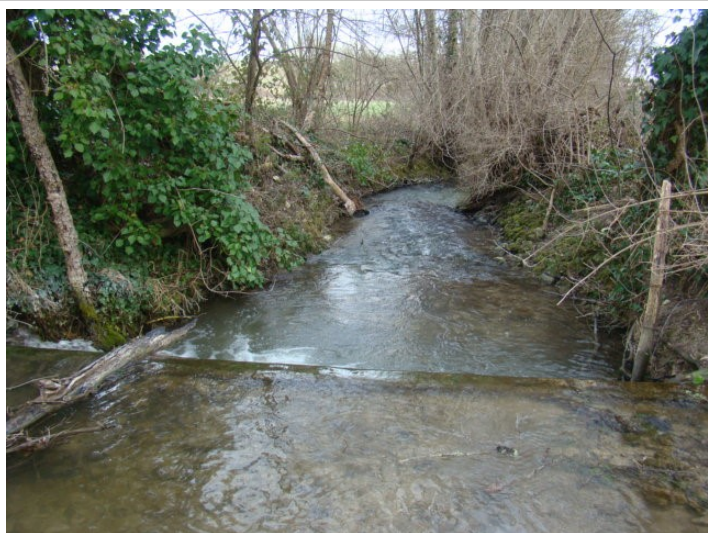
Avant travaux : Aval du gué

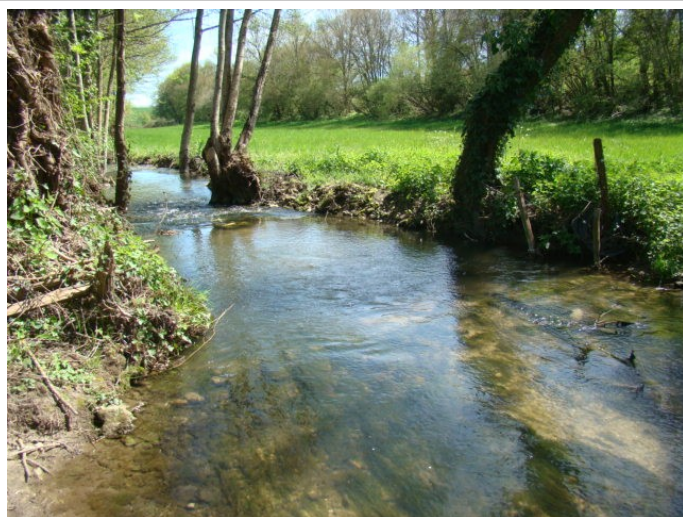
Après travaux : Aval du gué

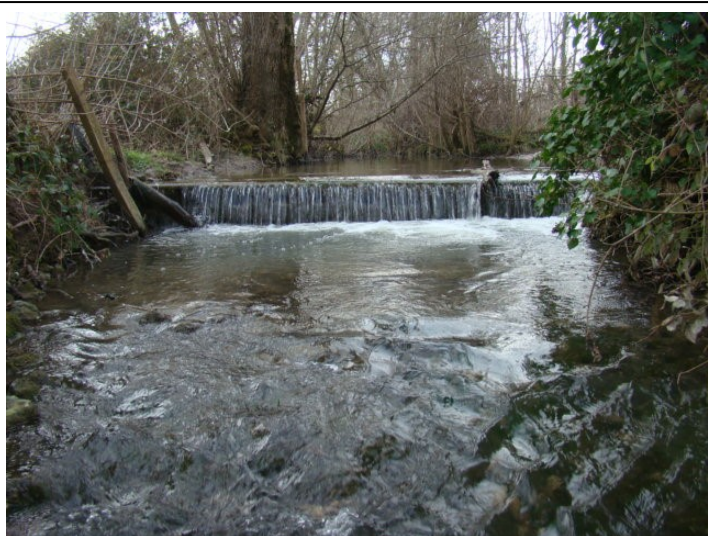
Avant travaux : Chute à l'aval

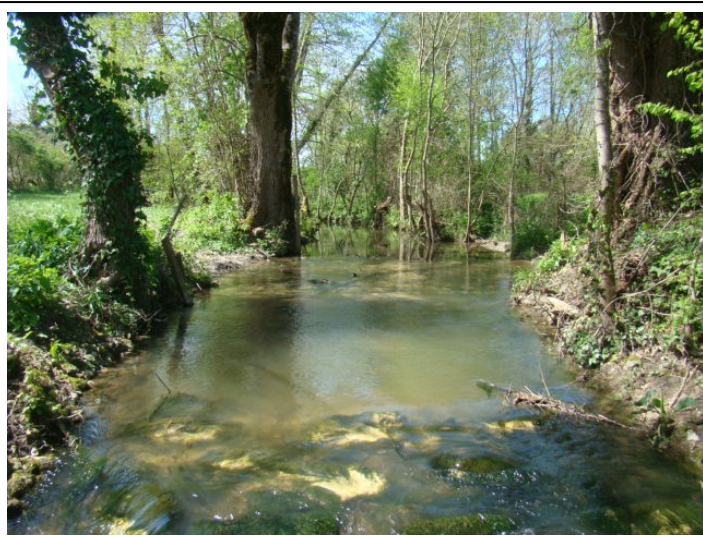
Après travaux : Aval du gué

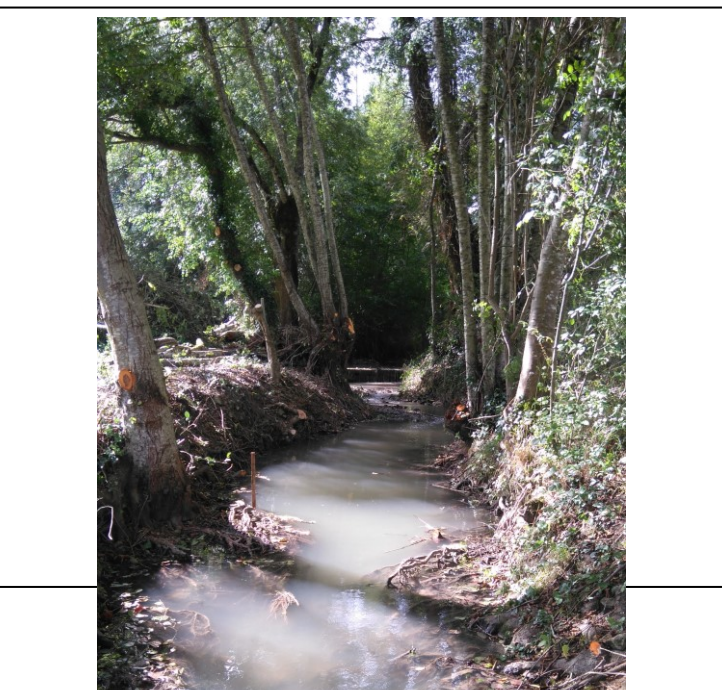
Avant travaux : En étiage aval du gué

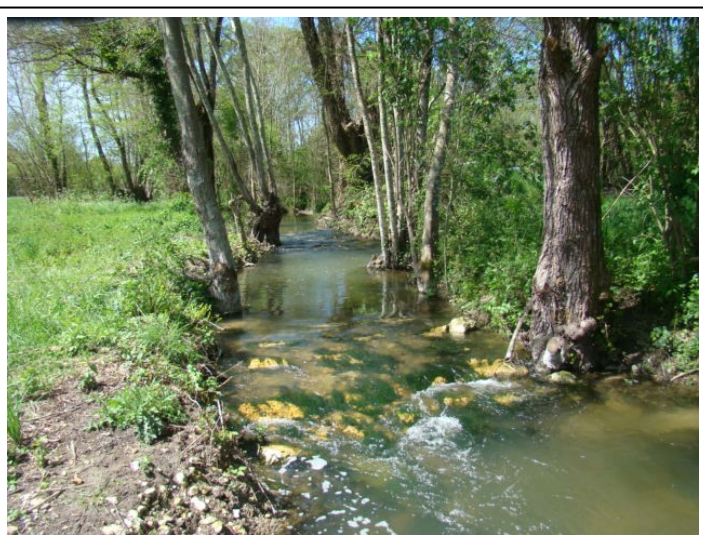
Après travaux : aval du gué, vu par l'aval

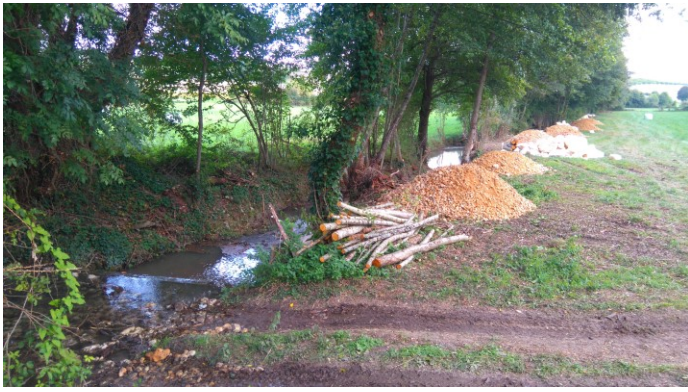
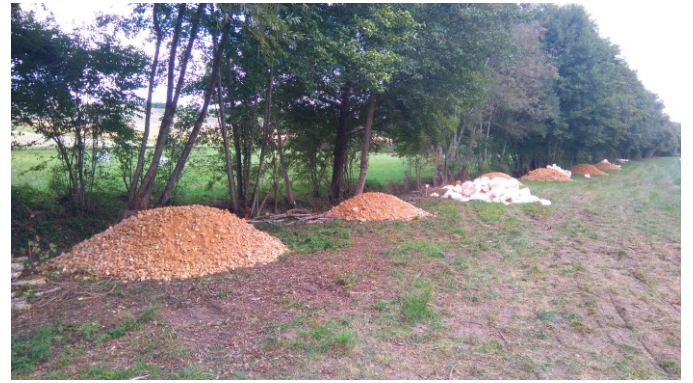
Pendant travaux automne 2015

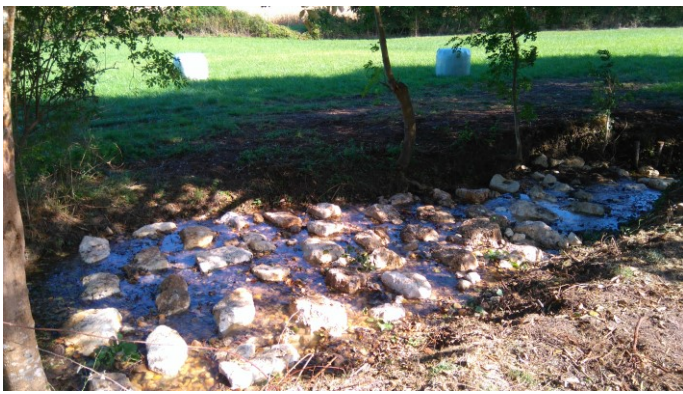
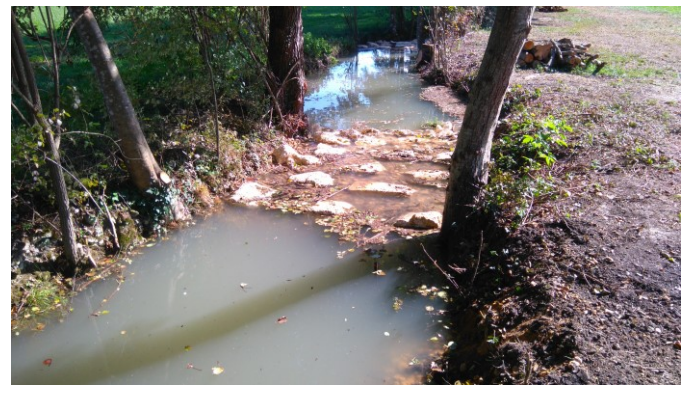
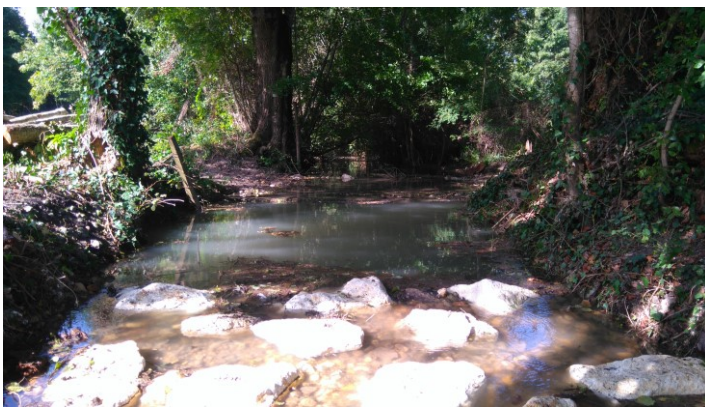
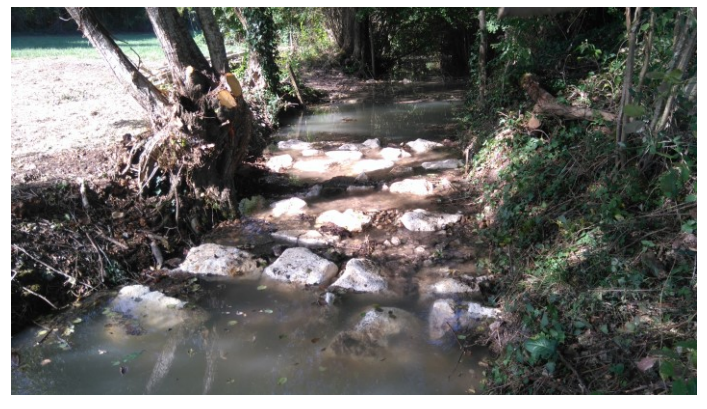
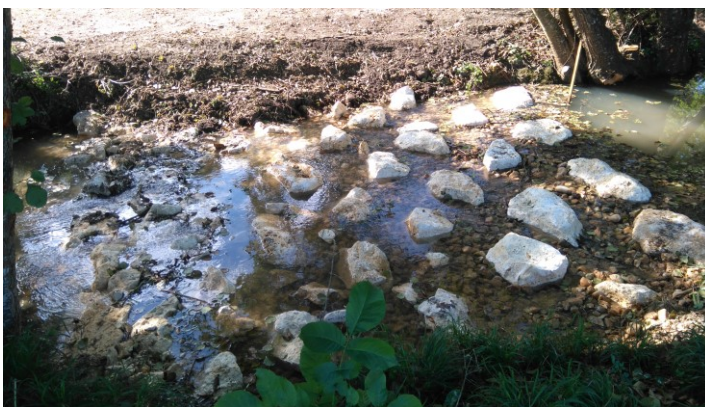
Quelques jours après travaux Aval du gué (automne 2015)

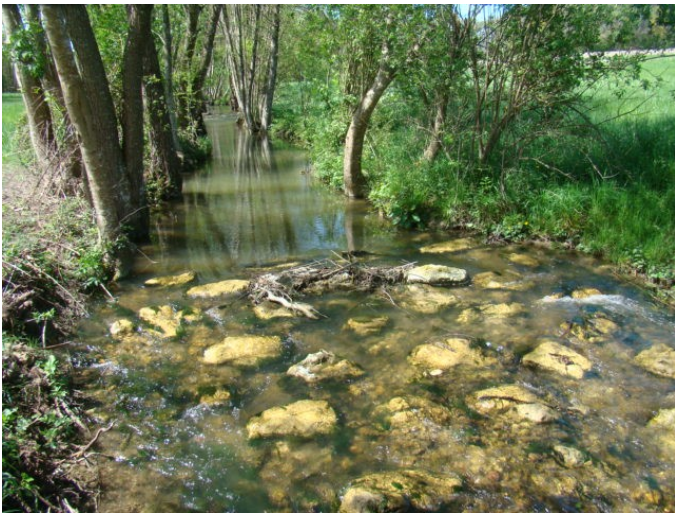
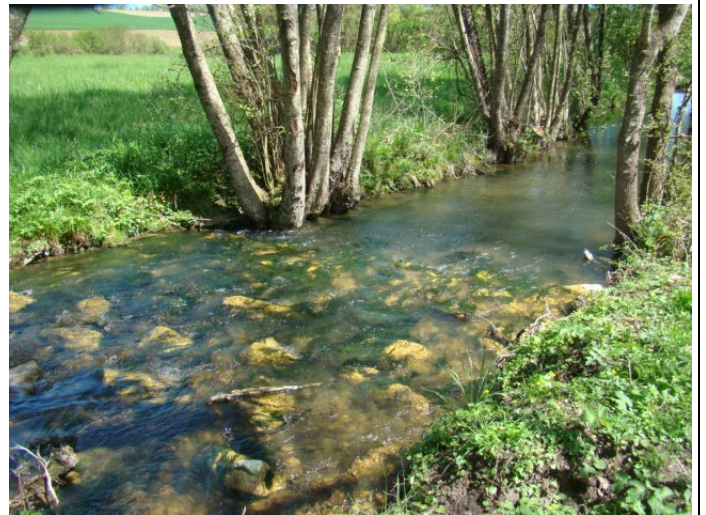
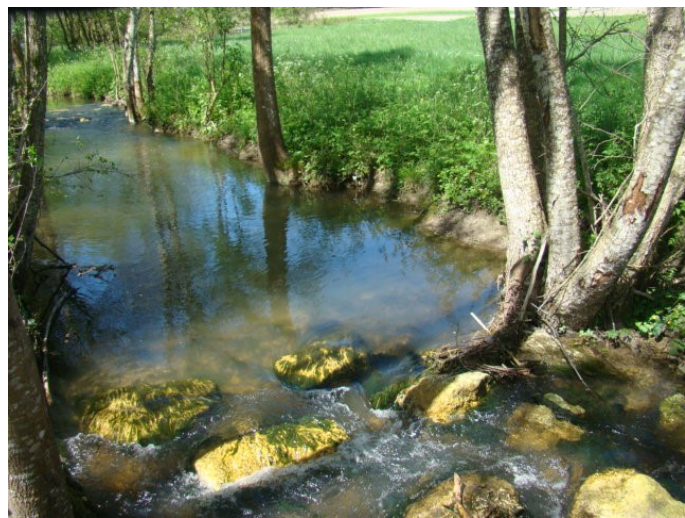
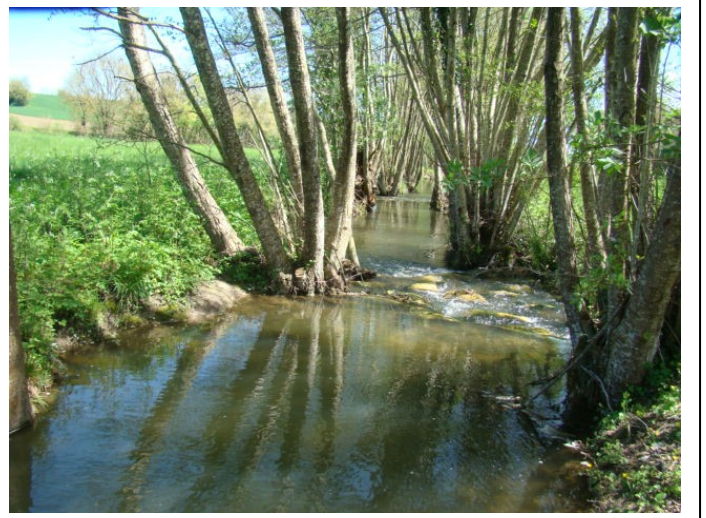
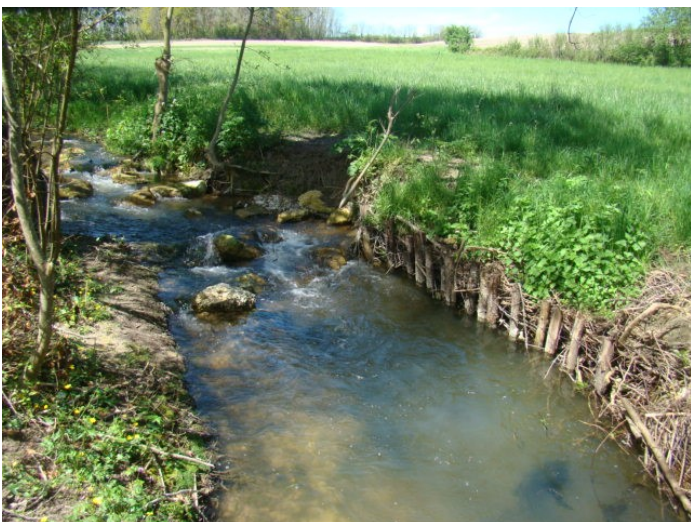
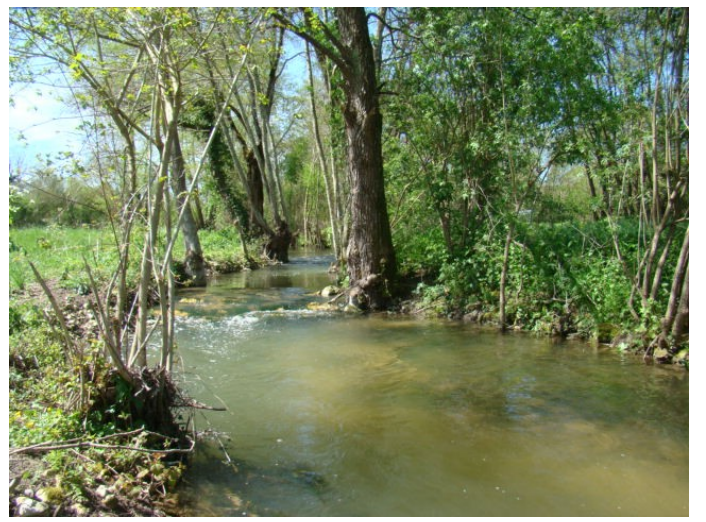
Quelques mois après travaux aval du gué (Avril 2016)
