# Ruisseau de la Viveronne

## Fiche N°8

**Maître d'ouvrage :** SIAH des bassins Tude et Dronne Aval (16)

**Date des travaux :** Hiver 2015

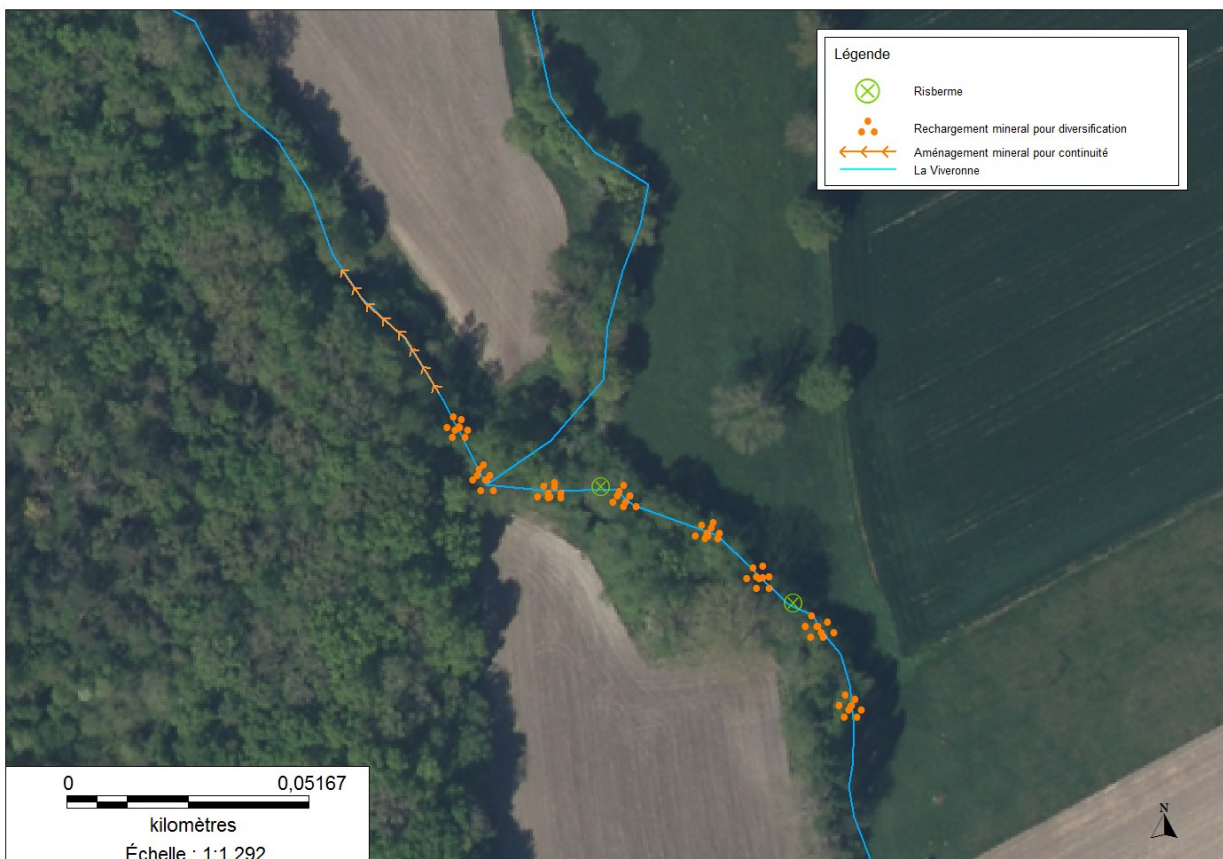
<b>Avant travaux</b>	<b>Après Travaux</b>
<b>Constat</b>	Secteur totalement infranchissable. Hauteur de chute 1.8 m	Aujourd'hui le secteur est franchissable. Il n'y a plus de chute.
<b>Détermination des causes des dysfonctionnements et conséquences sur le milieu</b>	<p>Depuis plusieurs siècles, la Viveronne était canalisée à cet endroit et transformée en bief pour l'usage du moulin de Curac. Le moulin n'existe plus.</p> <p>Suite aux travaux des années 70, le bief a été reconnecté brutalement avec le fond de vallée au niveau d'un ancien ouvrage de décharge. Rapidement une érosion régressive, importante par la taille (&gt; à 3m de haut) et les volumes transportés, s'est formée générant une chute et des hauteurs de berges de plusieurs mètres sur plus de 75 m de long</p> <p>A cet endroit le lit du cours d'eau (ex lit du bief) et perché de plusieurs mètres par rapport au fond de la vallée et notamment du fond de lit de l'Auzence qui correspond à l'emplacement de la « vieille mère ». Le syndicat est historiquement intervenu afin de contenir cette érosion régressive qui générait des problématiques d'effondrement des berges riveraines. Il apparaît que cette première intervention à stabiliser le site mais n'a pas résolu l'aspect continuité écologique car ce point est le plus infranchissable de la Viveronne.</p>	<p>Le site est à nouveau franchissable à travers sa multitude de micro seuil permettant de limiter la pente et les vitesses d'écoulement.</p> <p>La chute est totalement effacée.</p> <p>Le milieu retrouve des caractéristiques d'un ruisseau de plaine (Alternant radiers et fosses).</p> <p>Cette érosion qui empêchait toute continuité entre l'amont et l'aval de la rivière n'existe plus.</p> <p>La hauteur de berge, appelée revanche est diminuée par deux car le fond de lit est considérablement augmenter après l'apport de matériaux conséquent.</p>

<b>Distance depuis la confluence</b>	5000 m	5000m
<b>Objectifs à atteindre</b>	Rendre cet ouvrage franchissable à toutes les espèces piscicoles toute l'année	L'objectif est atteint, l'ouvrage est franchissable toute l'année par toute les espèces piscicoles.
<b>Travaux à réaliser</b>	<p>Engager une concertation avec les élus, les riverains, associer la DDT, l'ONEMA et FP 16.</p> <p>Créer des bassins successifs à partir de 10 m en dessous de la chute avec une pente &lt; à 2 %. Préservation de fosses dans la mesure des possibilités techniques. Retravailler l'intérieur du lit mineur avec des blocs posés en quinconce afin d'atteindre les objectifs de pente. Laisser émerger les blocs d'une quinzaine de centimètres.</p>	<p>Création de seuils successifs sur 100m en aval de la chute.</p> <p>Mise en place de micro seuils composés de galets remblais et de blocs 300/600 kg émergent à la surface de l'eau.</p> <p>Les seuils en galet remblais sont disposés sur toute la largeur du cours d'eau en suivant un nouveau profil en long.</p> <p>Ensuite les blocs 300/600 kg sont placés dessus en quinconce. Pour terminer un remplissage en galets remblais entre les blocs permet d'anticiper le foisonnement et tassement futur.</p>

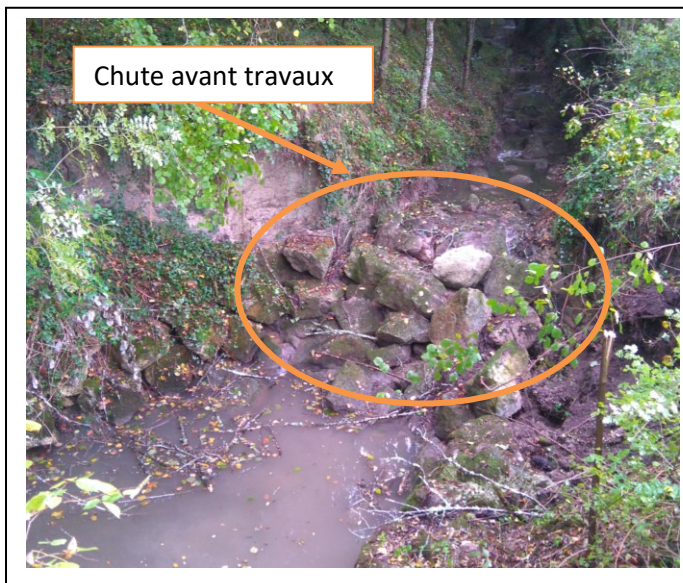
Avant travaux : vue plongeante de la chute depuis l'aval

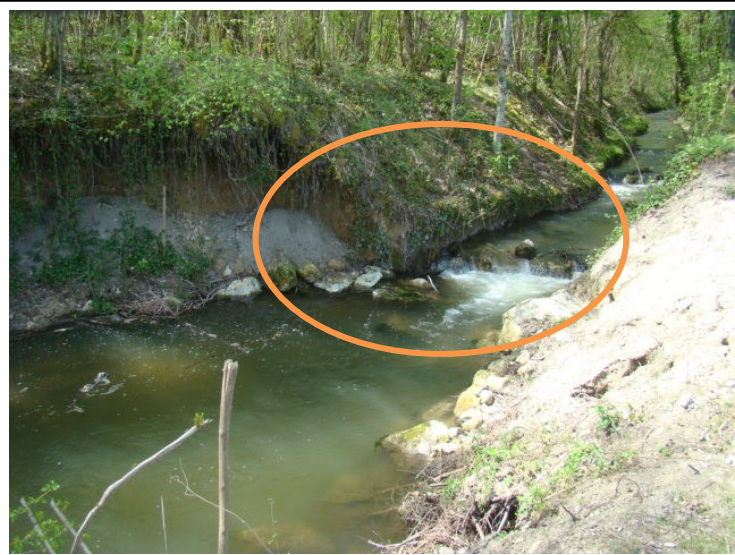
Après travaux : vue de la chute depuis l'aval

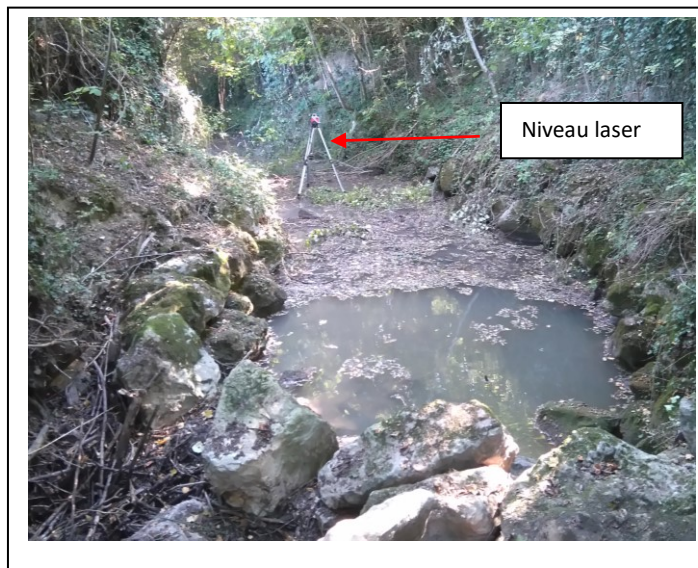
Avant travaux : vue de la chute depuis l'amont

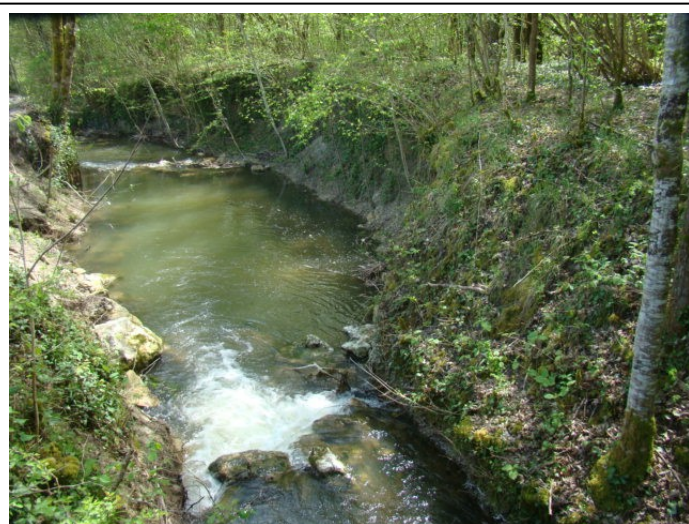
Après travaux vue de la chute depuis l'amont

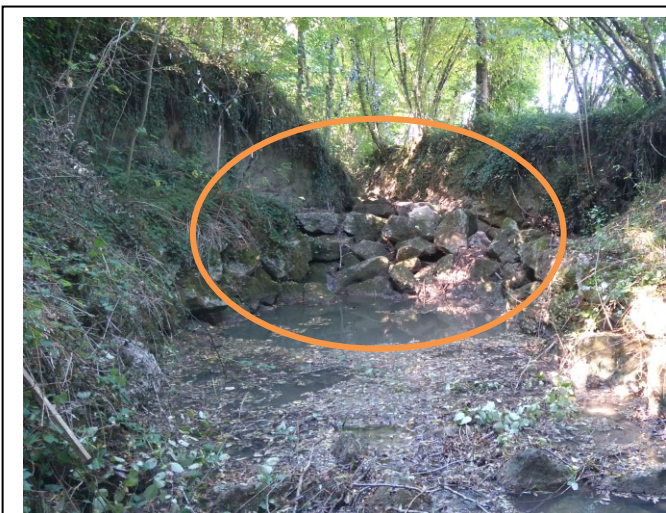
Avant travaux : vue depuis le cours d'eau de la chute depuis l'aval

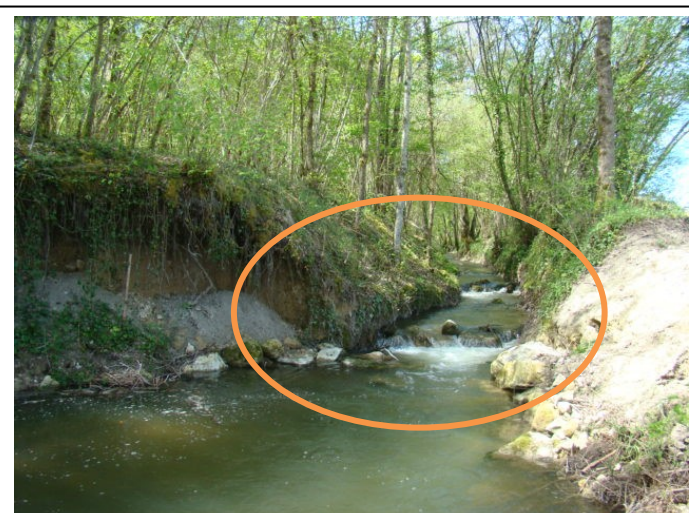
Après travaux vue de la chute depuis l'aval
