Ruisseau de la Viveronne

Fiche N°9

Maître d'ouvrage : SIAH des bassins Tude et Dronne Aval (16)

Date des travaux : Hiver 2015

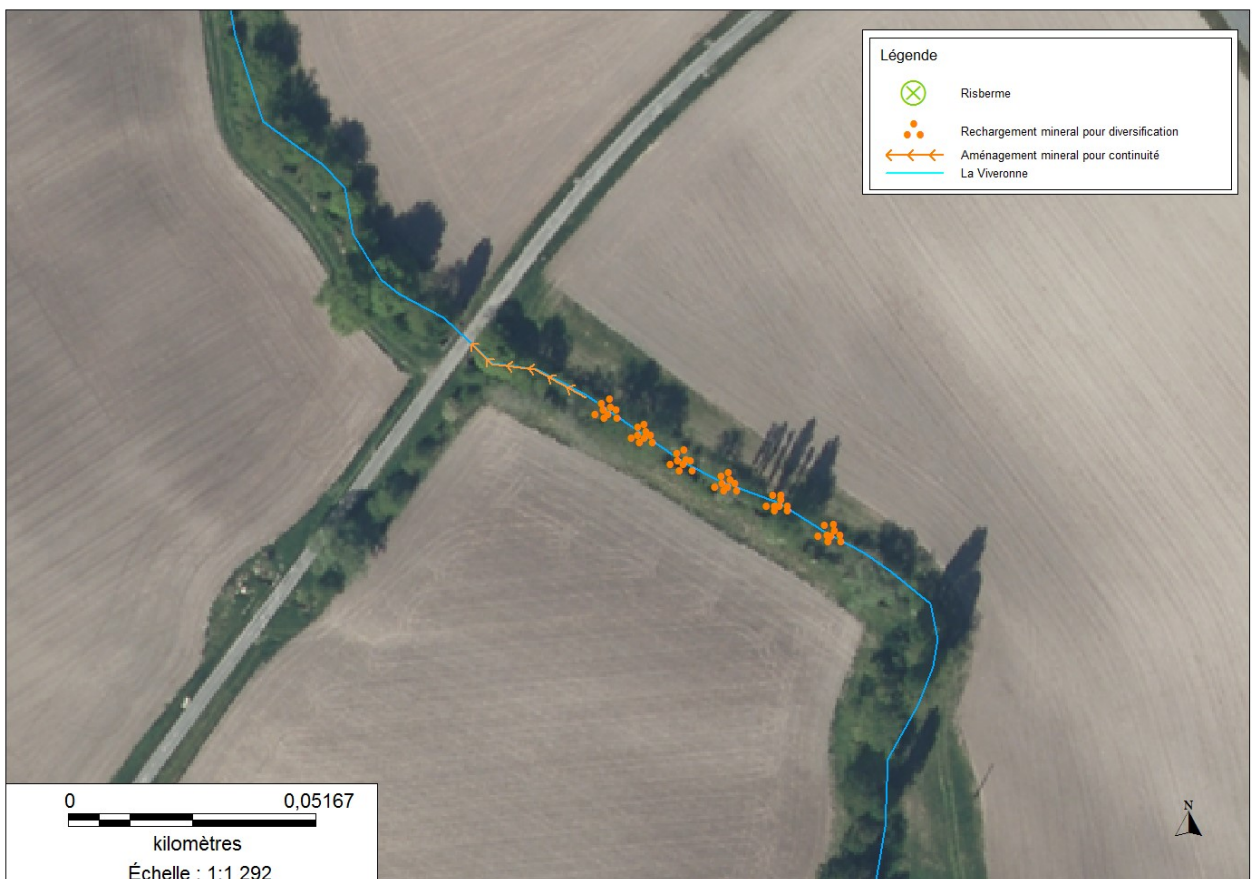
Avant travaux	Après Travaux
Constat	Pont communal avec une fosse en aval qui s'est créé. Hauteur de chute à rattraper : 30 cm	Hauteur de chute rattrapée : OUI
Détermination des causes des dysfonctionnements et conséquences sur le milieu	Erosion régressive présente en aval du pont, caractéristique des cours d'eau recalibrés. Ouvrage d'art non franchissable une majeure partie de l'année	Ouvrage franchissable toute l'année : OUI
Distance depuis la confluence	4300 m	4300m
Objectifs à atteindre	Rendre cet ouvrage franchissable toute l'année à toutes les espèces.	Ouvrage franchissable toute l'année par toutes les espèces.
Travaux à réaliser	Créer des bassins successifs à partir de 10 m en dessous du pont avec une pente < à 2 %. Préservation des fosses dans la mesure des possibilités techniques.	Création de seuils successifs : OUI Préservation des fosses : OUI Lame d'eau suffisante sur le radier du pont pour la continuité : OUI

Aspects administratifs	DIG en cours + déclaration de travaux	
Quantité et Coût estimatifs	45 t - galet remblai et blocs	Galet remblais : 30 t Bloc300/600 kg : 15t
Suivi n+1 et n+3	Basé sur IPR de 2010. Un partenariat de suivi sera proposé à la fédération de la pêche 16 pour 2016 – 2018 Répertoire d'exemples + suivi photo

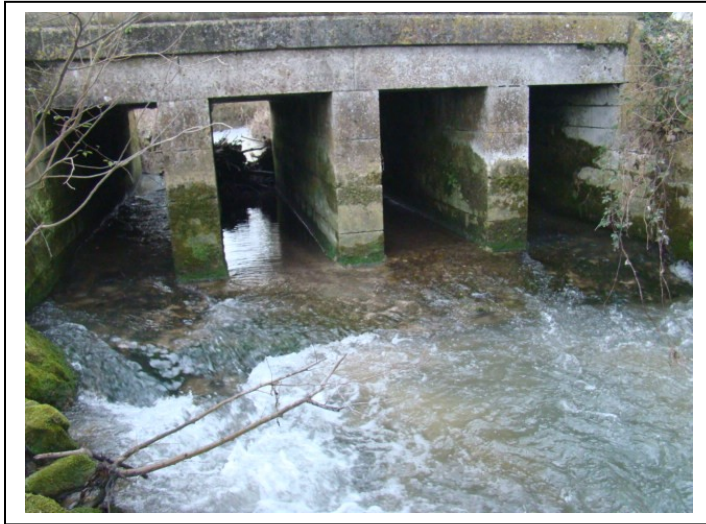
Avant travaux : chute aval du pont : 12/2014

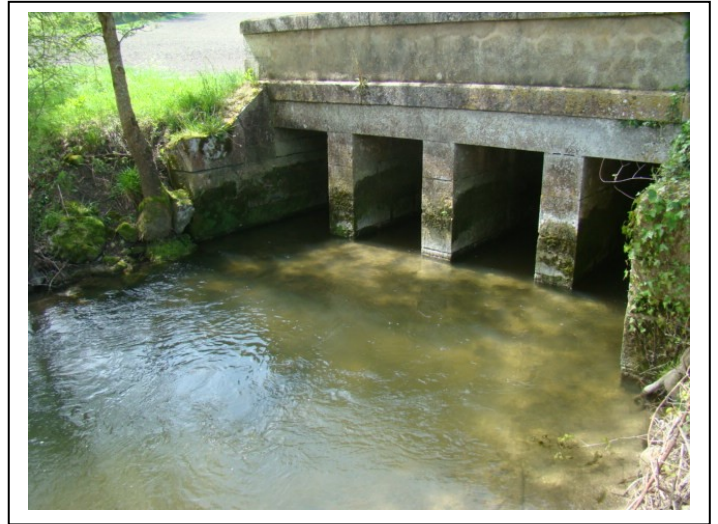
Après travaux : aval du pont : 04/2016

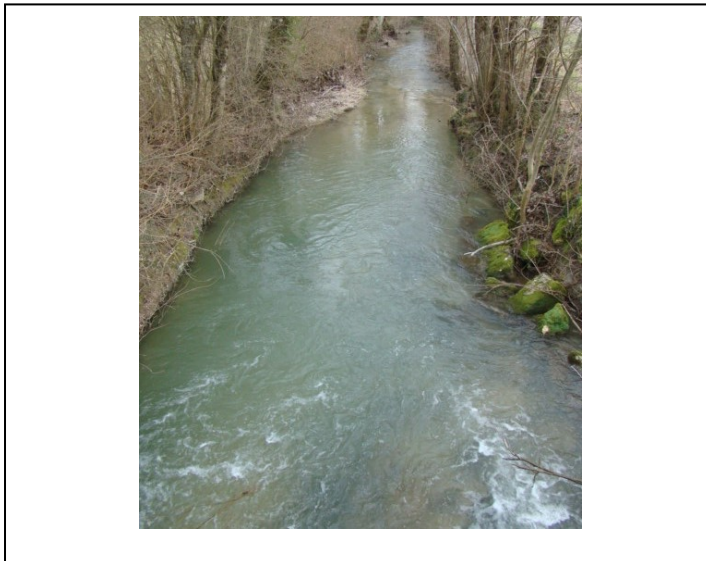
Avant travaux : vue aval depuis le pont

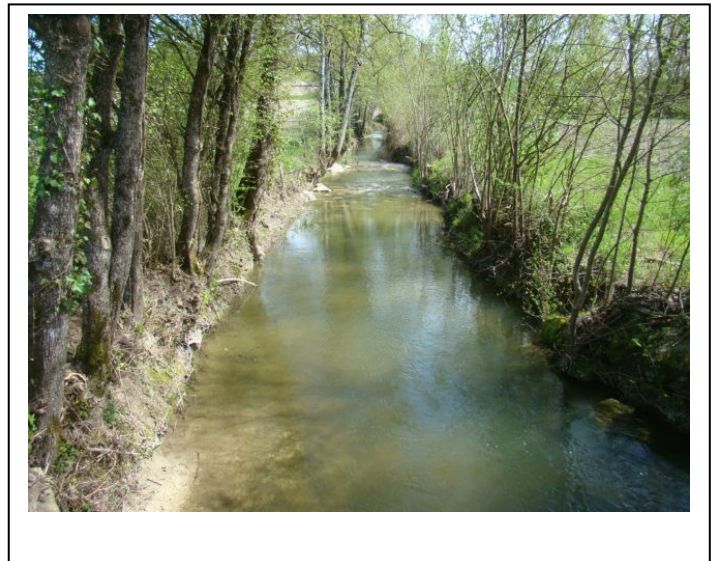
Après travaux : vue aval depuis le pont

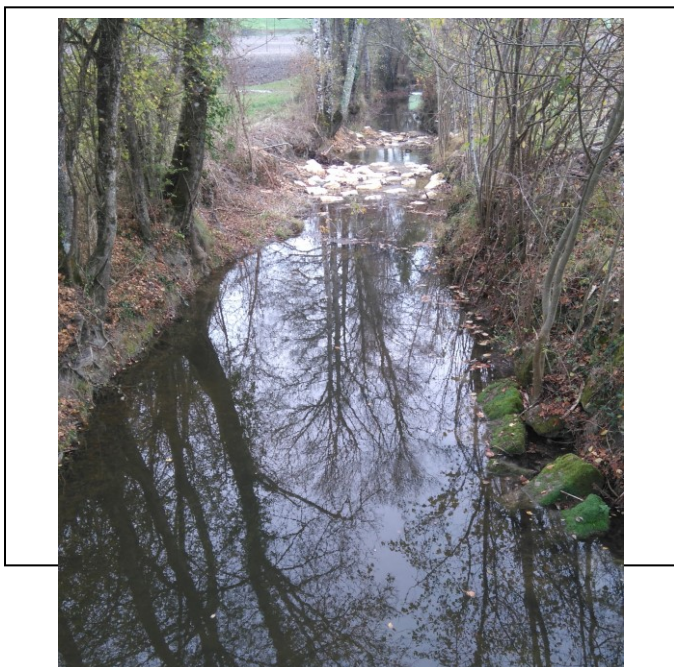
Quelques jours après travaux en basses eaux : 11/2015

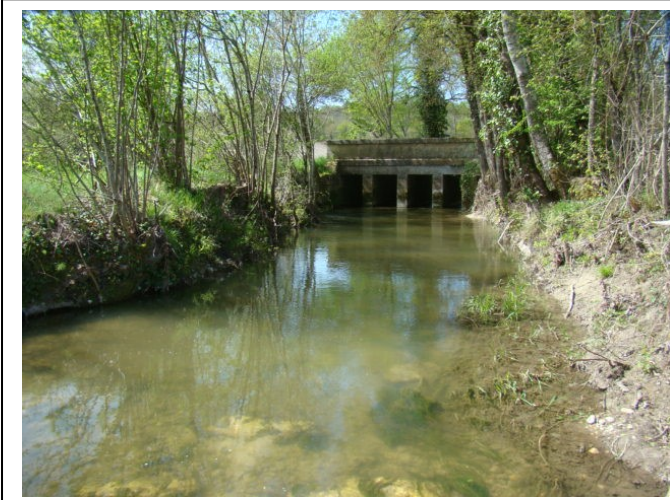
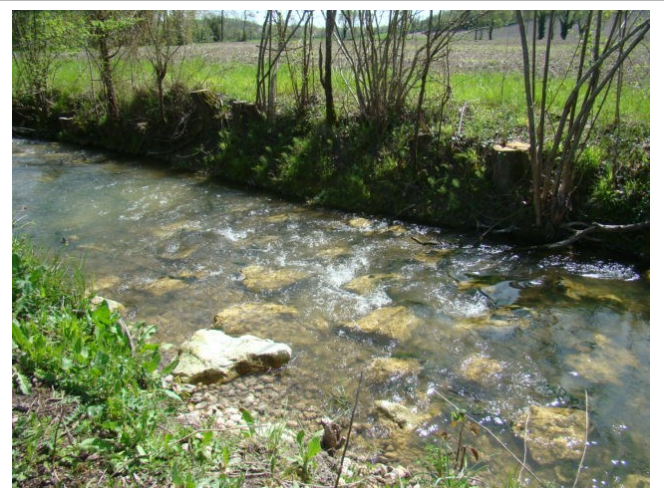
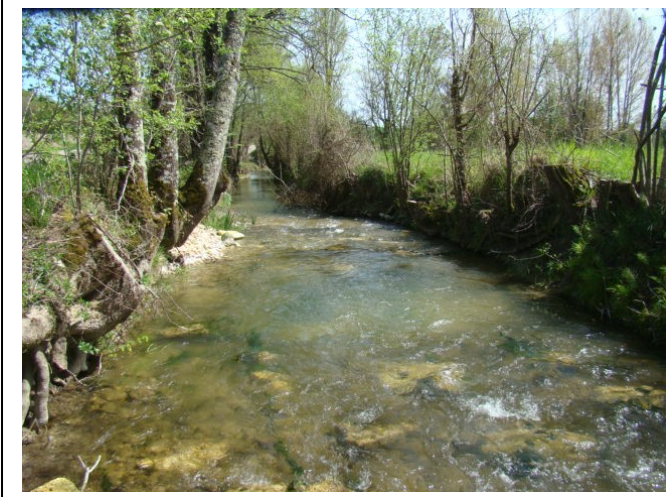
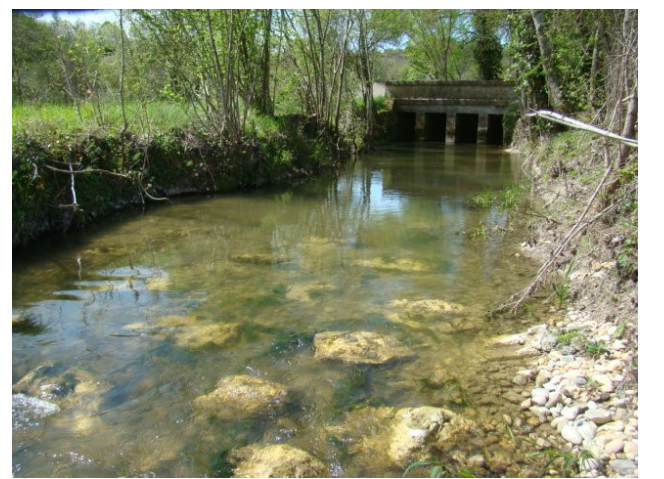
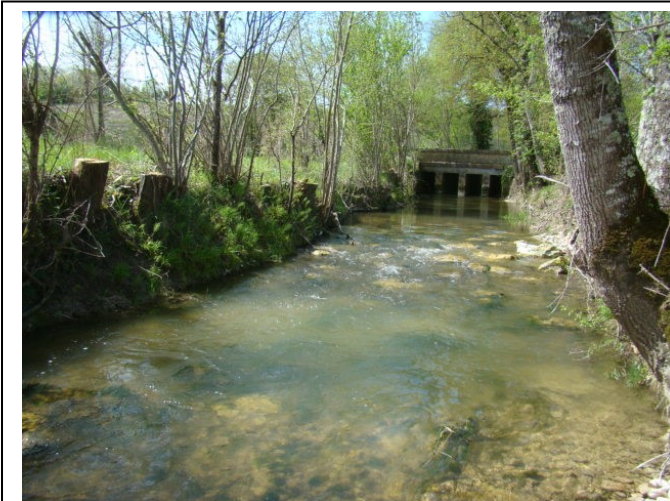
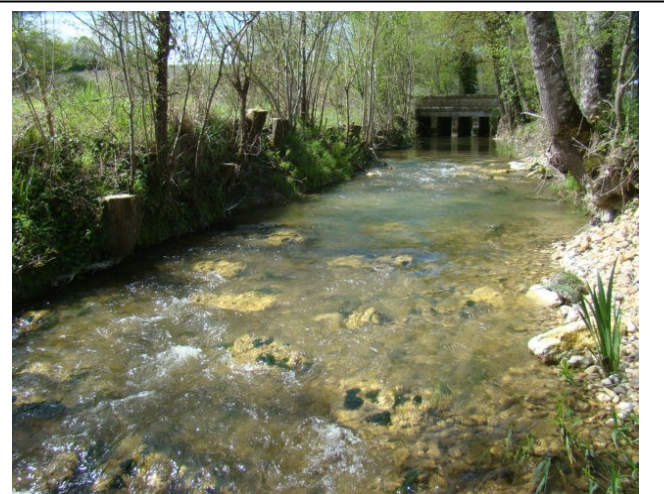
Après travaux : aval du pont : avril 2016
