Restauration hydromorphologique de l'Argentonne

Fiche N°6

Maître d'ouvrage : SIAH du Sud Charente : bassins Tude et Dronne (16)

Date des travaux : Hiver 2013 – Été 2014

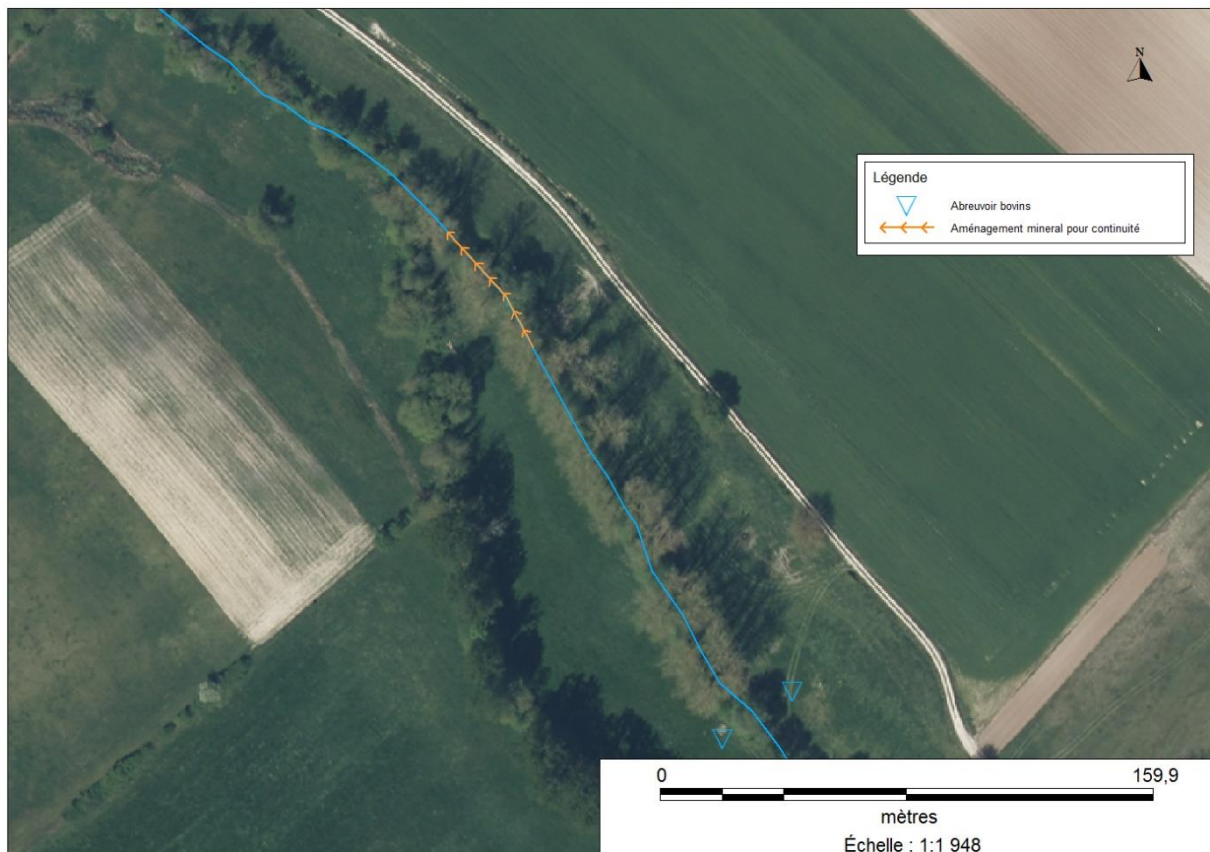
Aménagement n°6

Avant travaux	Après Travaux
Constat	En période de basse eaux l'érosion régressive ne permettait pas le franchissement du à sa faible hauteur de lame d'eau.	Après les travaux de recharge, l'obstacle est complètement effacé. Il ne pose plus problème aujourd'hui pour le franchissement.
Détermination des causes des dysfonctionnements et conséquences sur le milieu	Le curage des années 90 a fait disparaître un ancien seuil (déversoir) qui permettait la mise en eau du bief du moulin de Peuchaud (en rive droite). A la suite de cette suppression d'ouvrage, le bief n'est plus alimenté par l'Argentonne. Cette situation ne pose pas de problèmes car le moulin n'existe plus. Néanmoins, la deuxième moitié de cet ancien bief est alimenté par le ruisseau de « chez Gerbeau ». Au niveau de l'érosion, la structure du fond de lit est facilement érodable et friable. Cette érosion avoisine 100 cm de hauteur. Hors période de crue, cet endroit est difficilement franchissable avec une lame d'eau de seulement quelques centimètres. Cette érosion progresse de quelques mètres par an, supprime tout substrat de fond de lit rendant totalement inhospitalier ce milieu. Cette érosion provoque une vidange rapide de l'amont du secteur sur environ 100 m avec une faible lame d'eau et perturbe la recharge latérale de la nappe alluviale.

Distance depuis la Tude	5265m	
Objectifs à atteindre	Stopper l'érosion régressive, permettre sa franchissabilité toute l'année, améliorer la recharge de la nappe alluvial.	Objectif atteint l'érosion est stoppée, l'obstacle est franchissable et la ligne d'eau est augmenté.
Travaux à réaliser	Recharge du lit mineur avec des blocs et du petit granulats 0/60 silicocalcaire (SC) avec reméandrage dans le lit mineur. Création de radiers et préservation des fosses dans la mesure du possible.	Rechargement du lit mineur : oui Création de radiers et préservation de fosses : oui
Aspects administratifs	DIG en cours + déclaration de travaux	
Quantité et Coût estimatifs	Quantité matériaux : 60 t Coût : 2250€	Quantité de matériaux : 55t blocs et galet remblai Coût : 2130€ ht
Suivi : n+1 et n+3	Basé sur IPR de 2010 Croix de l'Argentonne Pêche présence/absence : 2014 et 2016 conventions Fédé pêche16	Les travaux n'ont pu se terminer qu'en juillet 2014 par conséquent les suivis par pêches électriques avec la Fédération de la pêche 16 auront lieu en 2015 et 2017
