Restauration hydromorphologique de l'Argentonne

Fiche N°7

Maître d'ouvrage : SIAH du Sud Charente : bassins Tude et Dronne (16)

Date des travaux : Hiver 2013 – Été 2014

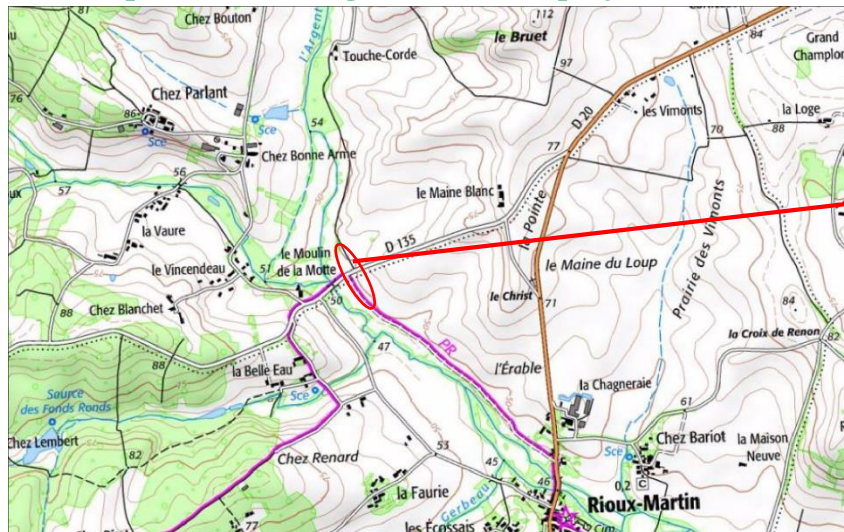
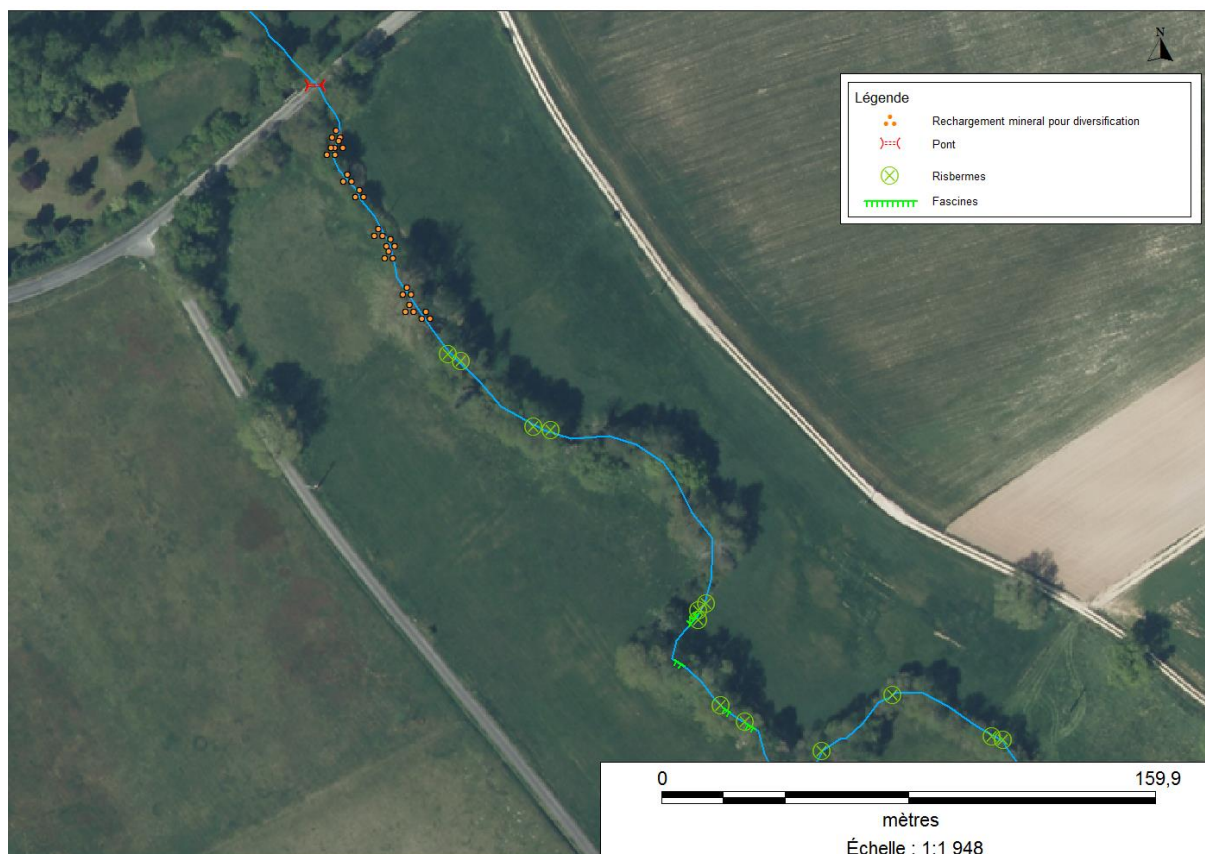
| | Avant travaux | Après Travaux |
|--|---|---|
| Constat | Avec le radier en aval du pont et la marche du seuil, la hauteur à rattraper pour augmenter la lame d'eau était de 60cm. | Après les travaux, les vitesses d'écoulements ce sont stabilisées. La lame d'eau sur le radier du pont permet le franchissement de toutes les espèces aquatiques |
| Détermination des causes des dysfonctionnements et conséquences sur le milieu | Les vitesses d'écoulements et la structure lisse du fond de cet ouvrage rendent le franchissement piscicole difficile notamment pour les aiguillettes quand les vitesses dépassent 1,5 m/s. La section aval du cours d'eau a été recalibré dans l'année 90 provoquant une incision verticale du lit et une revanche d'environ 1,25 m. En période d'étiage on peut constater une vidange rapide et une faible lame d'eau en amont de l'ouvrage consécutif à la différence de fond de lit entre l'amont et l'aval de l'ouvrage. | |

| | Avant travaux | Après Travaux |
|--|---|---|
| Travaux à réaliser | Créer des bassins successifs à partir de 2 m en dessous du pont avec une pente de 2 %. Préservation de fosses dans la mesure des possibilités techniques. Le premier radier sera implanté 10 cm en dessus du radier du pont afin de limiter les vitesses d'écoulements et de permettre sa franchissabilité toute l'année. Recharge du lit mineur avec des blocs et du petit granulat 0/60 SC. | Création de bassin et préservation de fosses : oui Recharge du lit mineur : oui Augmentation de 80 cm de la ligne d'eau : oui Aménagement génie végétal (risbermes et fascines) en aval de l'ouvrage et diversification des écoulements. |
