Restauration hydromorphologique de l'Argentonne

Fiche N°9

Maître d'ouvrage : SIAH du Sud Charente : bassins Tude et Dronne (16)

Date des travaux : Hiver 2013 – Été 2014

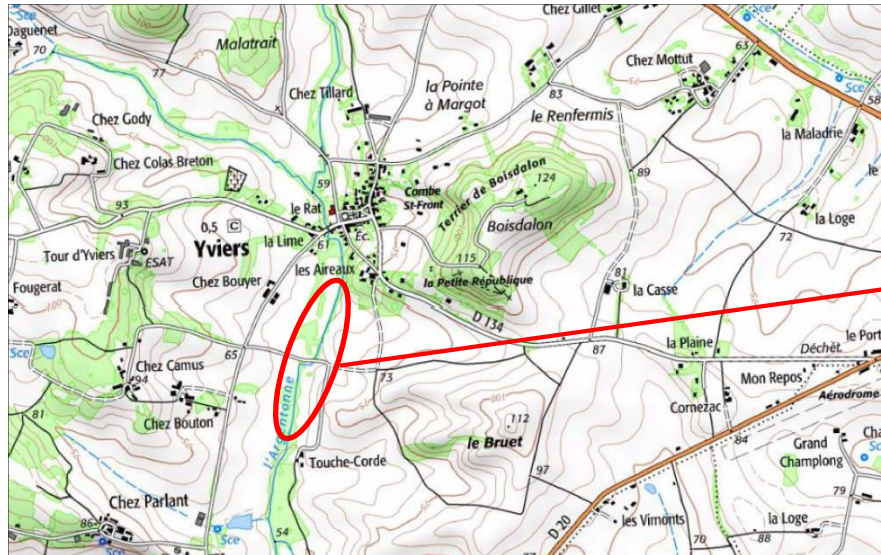
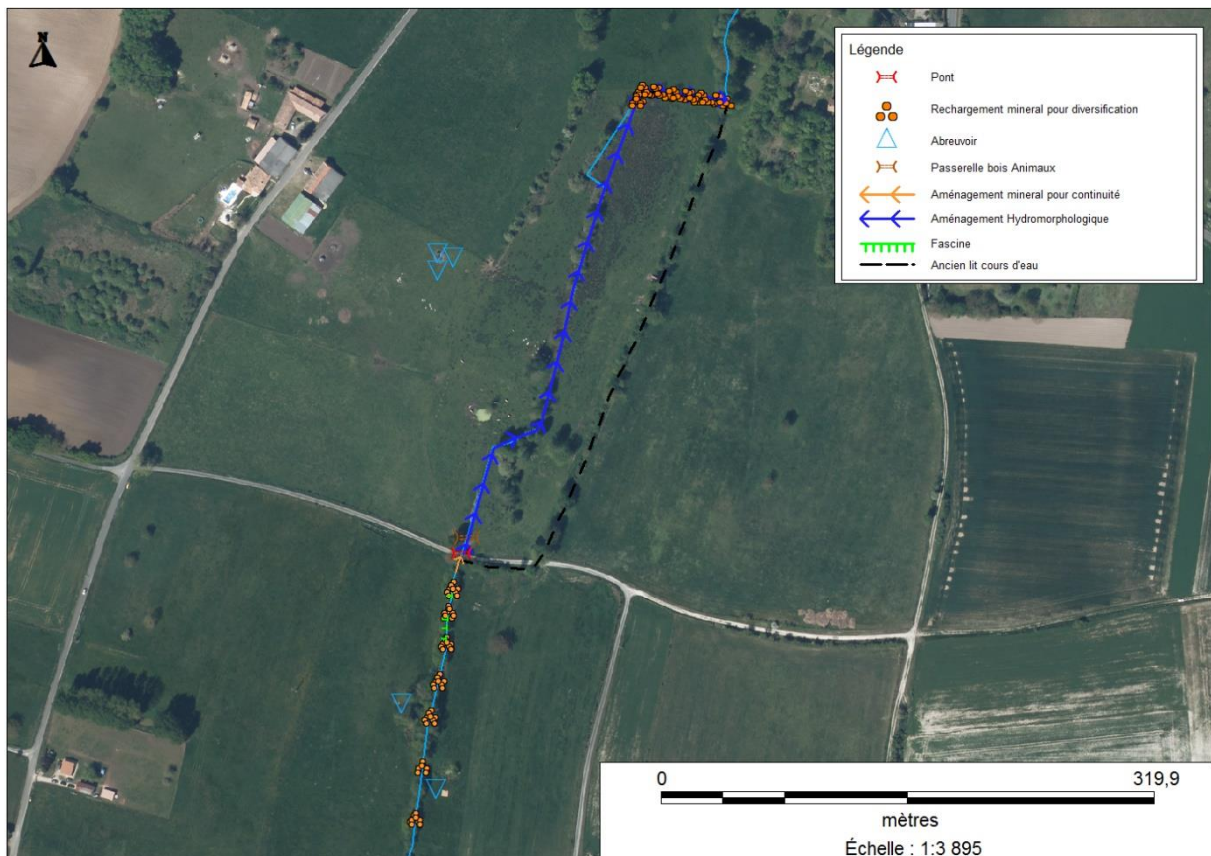
Avant travaux	Après Travaux
Constat	Historiquement le bief du moulin de « Touche corde » débutait juste en aval du bourg d'Yviers. Le moulin n'existe plus ainsi que la moitié aval de son bief. La moitié amont restante sert de cours principal de l'Argentonne perché au-dessus du fond de vallée. Après être passée par un passage busé de 1 m et de 6 m de long, l'Argentonne dévale parallèlement à la route communale avec une pente de plus de 6 % coincée dans un lit étroit entre des berges de plusieurs mètres. Le pont communal sous lequel passent les écoulements de fond de vallée est sous dimensionné avec deux buses de 30 cm de diamètre qui sont sous cavées et ne servent qu'en période de crues.	Le cours d'eau passe aujourd'hui en fond de vallée. Le pont en fond de vallée a été refait par la commune d'Yviers en diamètre 1200 cm.
Détermination des causes des dysfonctionnements et conséquences sur le milieu	Cette situation rend de fait infranchissable tout l'amont de l'Argentonne

Distance depuis la Tude	7465m	
Objectifs à atteindre	Restaurer la continuité écologique et un bon fonctionnement du cours d'eau.	Objectif atteint, le pont est franchissable, le cours d'eau reprend sa place en fond de vallée avec un fonctionnement normal.
Travaux à réaliser	Reconnecter le fond de vallée avec le début du bief pour y faire passer tout le débit. Rapporter des matériaux pour recréer un substrat de fond de lit. Retravailler et faire reméandrer la veille mère qui redeviendra cours principal (350 m). Créer des bassins successifs en aval du pont avec une pente de 2 %. Création de fosses dans la mesure des possibilités techniques. Recharge du lit mineur avec des blocs et du petit granulats 0/60 Silicocalcaire.	Reconnexion du cours mère avec le lit de fond de vallée : oui Reméandrage du lit mineur du fond de vallée. Création de bassins successifs à l'aval du nouveau pont. Oui Mise en place de clôture barbelé de chaque côté du nouveau lit mineur de l'Argentonne sur une longueur de 400m de cours d'eau. Déplacement de passerelle à bovins présente sur l'ancien lit du cours d'eau.
