Ruisseau du Daguenet

Fiche N°1

Maître d'ouvrage : SIAH du Sud Charente : bassins Tude et Dronne (16)

Date des travaux : Hiver 2014

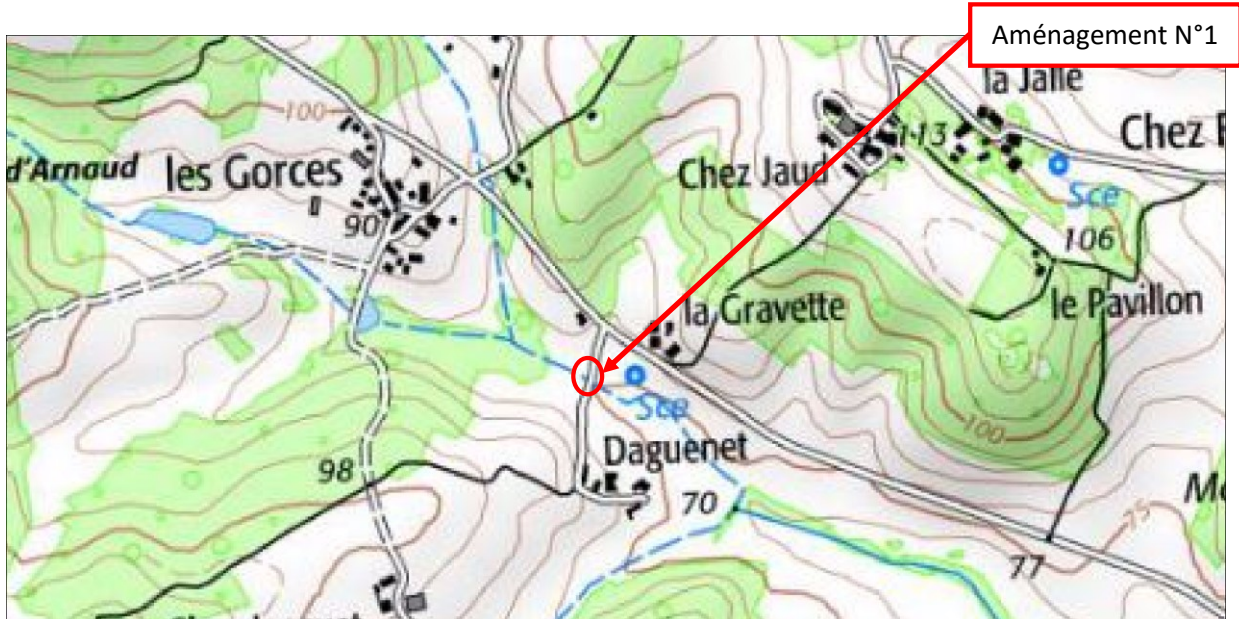
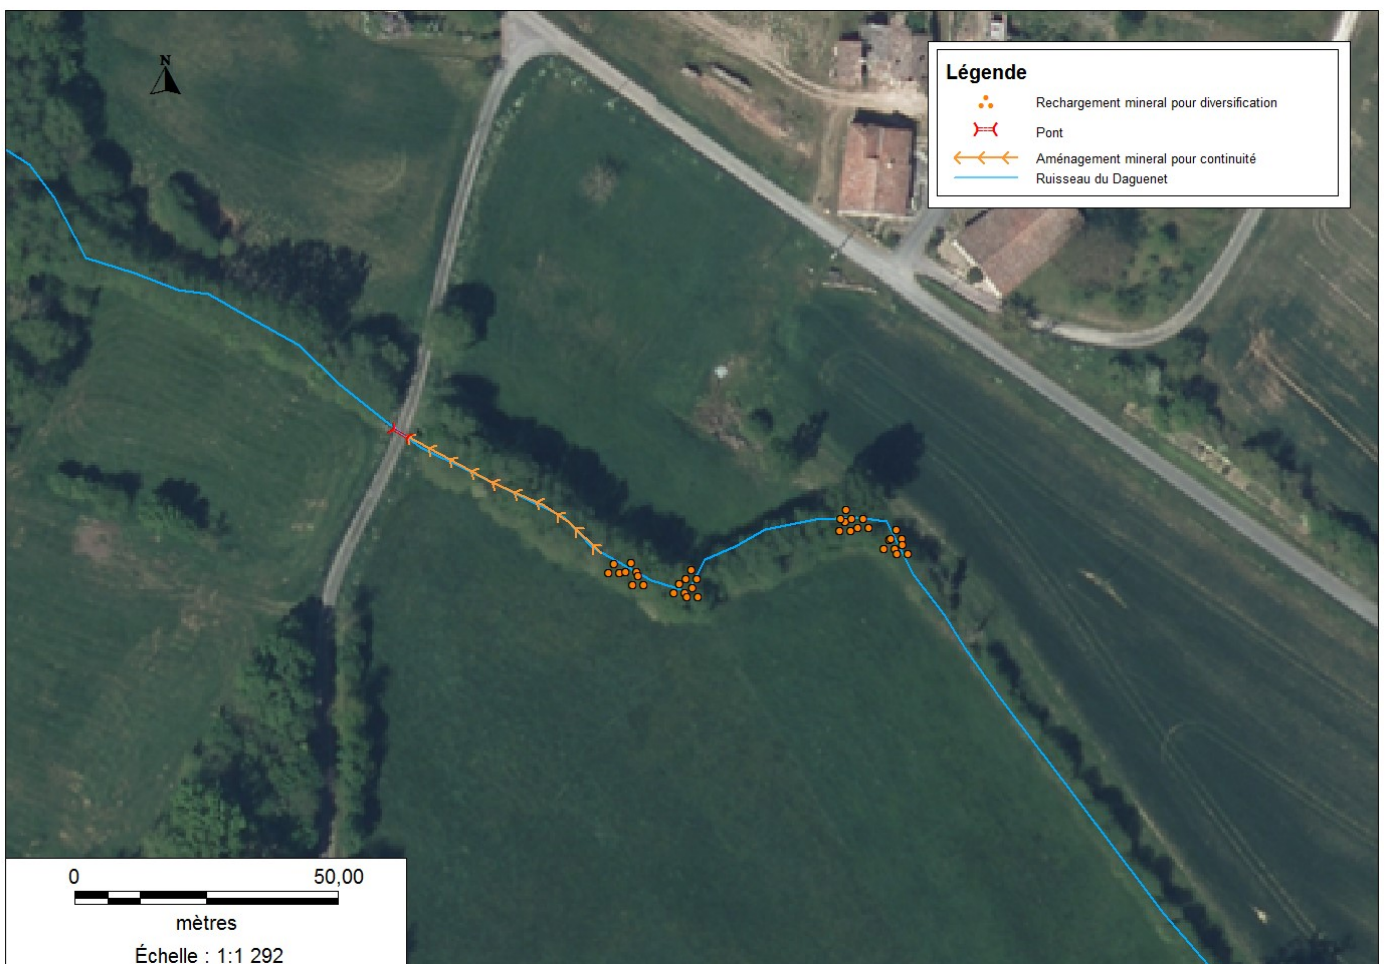
Avant travaux	Après Travaux
Constat	<p>Ouvrage non franchissable.</p> <p>Hauteur de chute : 30cm + pente supérieur à 5%</p> <p>Vitesse d'écoulement dans la buse supérieure à 1.5m/s</p> <p>Mauvais calage de l'ouvrage.</p>	<p>Ouvrage franchissable par toutes les espèces.</p> <p>Lame d'eau suffisante dans la buse pour la franchissabilité.</p> <p>Vitesse d'écoulement dans la buse inférieur à 1.5m/s</p>
Détermination des causes des dysfonctionnements et conséquences sur le milieu	<p>Les vitesses d'eaux en sortie de buse ont sur le long terme creusées et emportées les matériaux fins de fond de lit existant.</p> <p>Ce qui aujourd'hui forme une chute non franchissable.</p>	<p>Un apport de matériaux en fond de lit a permis de surélevé le niveau d'eau pour qu'il n'y ait plus de chute.</p> <p>Fosse conservée</p>
Distance depuis la confluence	1535m	1535m
Objectifs à atteindre	Augmenter la lame d'eau dans la buse et réduire les vitesses d'écoulements pour rendre l'ouvrage franchissable.	<p>Objectif atteint.</p> <p>Aujourd'hui la lame d'eau est suffisante pour que l'ouvrage soit franchissable.</p>

Travaux à réaliser	<p>Déposer des matériaux (galet remblais, bloc de pierre) à l'aval de la buse pour remonter la lame d'eau dans celle-ci.</p> <p>La disposition devra se faire en points successifs permettant d'alterner zone radier et zone plus profonde.</p>	<p>Augmentation de la lame d'eau : OUI</p> <p>Zone plus profonde à l'aval : OUI</p> <p>Zone de radier à l'aval : OUI</p>
Aspects administratifs	DIG en cours et déclaration de travaux	
Quantité et Coût estimatifs	20m ³ = 40t	<p>Bloc 300/600 + Galet remblais : 60t</p> <p>Coût : 1812€ ht</p>
