Ruisseau du Dagueuet

Fiche N°3

Maître d'ouvrage : SIAH du Sud Charente : bassins Tude et Dronne (16)

Date des travaux : Hiver 2014

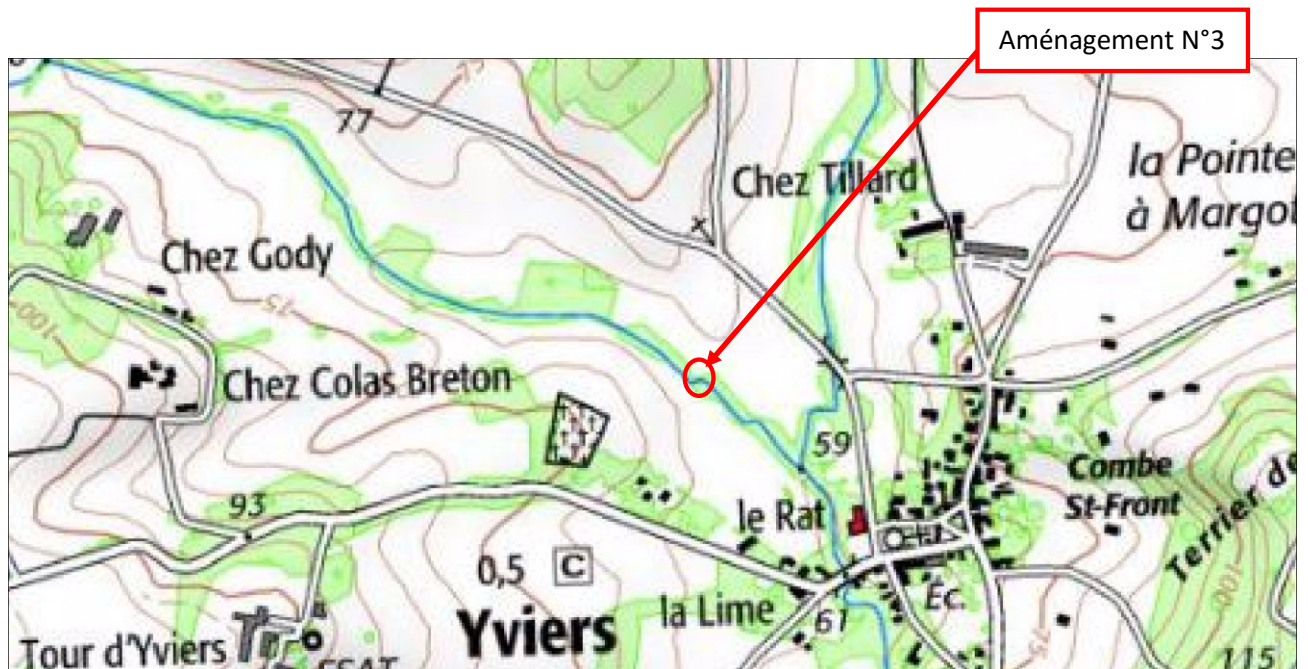
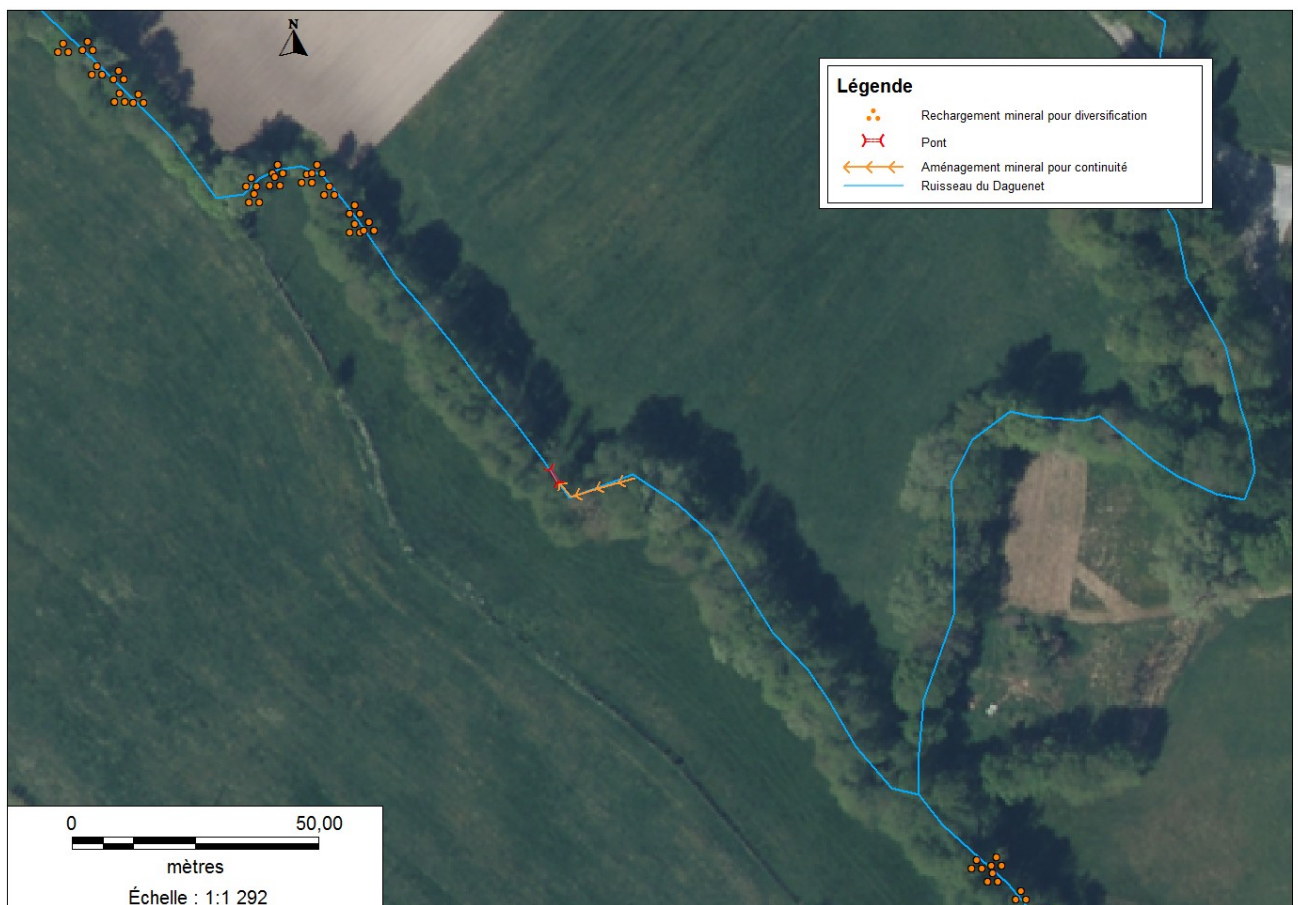
Avant travaux	Après Travaux
Constat	<p>Ouvrage artisanal non réalisé dans les règles de l'art.</p> <p>C'est à l'origine un pont qui au fil du temps et de l'obstruction de la buse s'est transformé en gué.</p> <p>La buse permettant au gué de fonctionner sans chute en période de basses eaux est totalement comblée.</p> <p>Passage à gué formant une chute de 30cm non franchissable, à quelques dizaines de mètres de la confluence avec L'Argentonne.</p>	<p>Repositionnement de la buse et mise en place de façon à laisser un minimum de 10 cm de lame d'eau dans celle-ci.</p> <p>L'obstacle est aujourd'hui franchissable par toutes les espèces.</p> <p>Lame d'eau suffisante dans la buse pour la franchissabilité.</p> <p>Vitesse d'écoulement dans la buse inférieur à 1.5m/s.</p>
Détermination des causes des dysfonctionnements et conséquences sur le milieu	<p>La chute d'eau en sortie d'ouvrage a sur le long terme creusés et emportés les matériaux alluvionnaires existants.</p>	<p>Apport de matériaux type galet remblais pour recharger le fond de lit en aval de l'ouvrage sur quelques dizaines de mètres pour réduire la pente.</p>

Distance depuis la confluence	90m	90m
Objectifs à atteindre	<p>Résoudre le problème de non fonctionnement du gué avec le propriétaire. Voir la légalité de cet ouvrage et son utilisation.</p> <p>Remplacer la buse soit par une autre ou aménager un véritable gué. Puis aménager la zone aval à l'aide de matériaux apportés type « galet remblais » pour « effacer » l'ouvrage de 30cm.</p>	<p>Objectif atteint.</p> <p>Repositionnement de la buse et mise en place dans les règles de l'art.</p> <p>Mise en place de matériaux à l'aval de la buse pour augmenter la lame d'eau dans celle-ci.</p> <p>Aujourd'hui la lame d'eau est suffisante pour que l'ouvrage soit franchissable.</p>
Travaux à réaliser	<p>Faire monter la lame d'eau dans la buse à l'aide de matériaux disposés à l'aval (type galet remblais et petits blocs). Les matériaux permettront de diversifier les écoulements ainsi que de les diminuer.</p>	<p>Augmentation de la lame d'eau : OUI</p> <p>Zone plus profonde à l'aval : OUI</p> <p>Zone de radier à l'aval : OUI</p> <p>Diversification des écoulements en amont et en aval de l'ouvrage.</p>
