Ruisseau de chez Gerbeau

Fiche N°1

Maître d'ouvrage : SIAH du Sud Charente : bassins Tude et Dronne (16)

Aménagement N°1

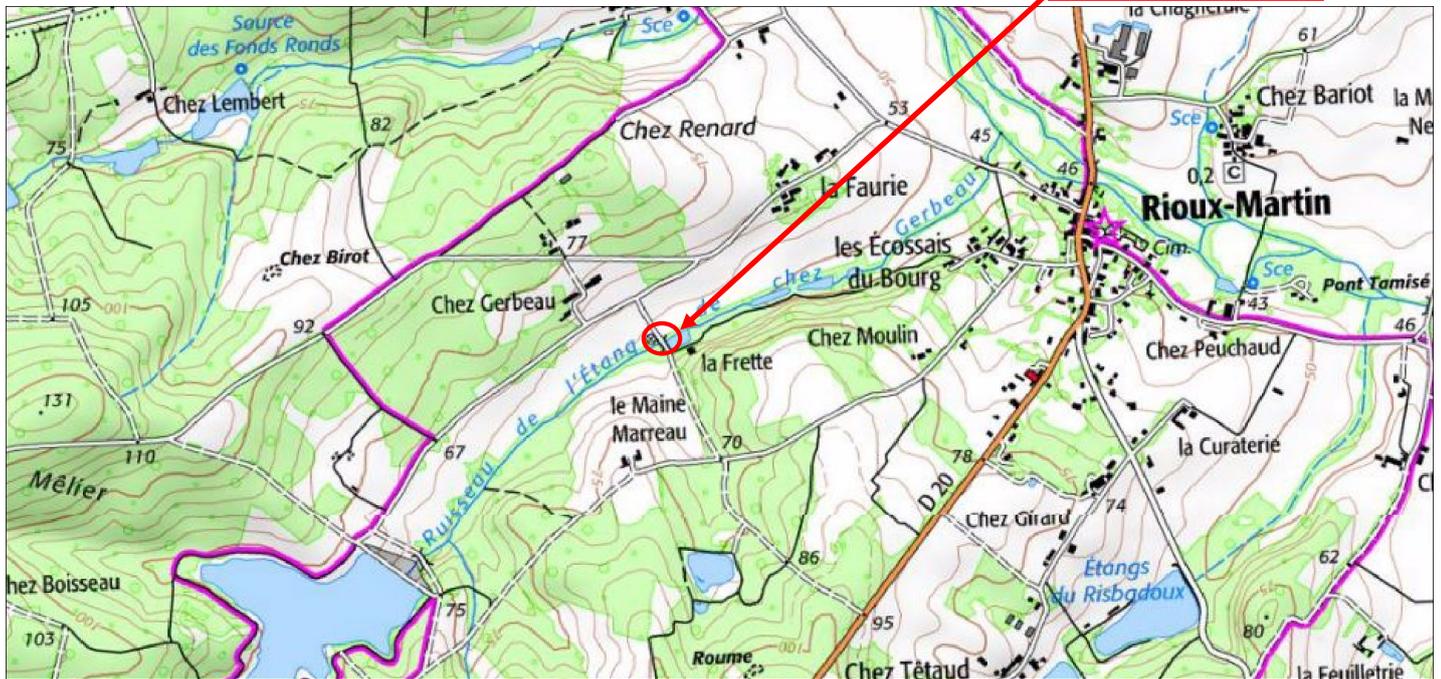
| | Avant travaux | Après Travaux |
|--|---|--|
| Constat | <p>2 ouvrages successifs non franchissables.</p> <p>Hauteur de chute : 1x 50cm + pente supérieur à 5% 1 x 30cm + pente supérieur à 3%</p> <p>Vitesse d'écoulement dans la buse supérieure à 1.5m/s Mauvais calage de l'ouvrage.</p> | <p>Les deux ouvrages sont franchissables par toutes les espèces. (Photos ci-dessous frayères de lamproies de planer). Observation de la montaison d'une anguille</p> <p>Lame d'eau suffisante dans la buse pour la franchissabilité.</p> <p>Vitesse d'écoulement dans la buse inférieur à 1.5m/s</p> |
| Détermination des causes des dysfonctionnements et conséquences sur le milieu | <p>Les vitesses d'eaux en sortie de buse ont sur le long terme creusées et emportées les matériaux fins de fond de lit existant.</p> <p>Ce qui aujourd'hui forme une chute non franchissable.</p> | <p>Le fond de lit est aujourd'hui rehaussé. Les matériaux ont permis reméandrer le cours d'eau et de compenser la pente important issu de la rectification du cours d'eau</p> <p>Il n'y a plus de chute présente.</p> |

Avant Travaux : Aval du pont vu par l'aval

Buse infranchissable et sous-cavée

| | Avant travaux | Après Travaux |
|--|---|--|
| Travaux à réaliser | <p>Déposer des matériaux (galet remblais, bloc de pierre) à l'aval de la buse pour remonter la lame d'eau dans celle-ci.</p> <p>La disposition devra se faire en points successifs permettant d'alterner zone radier et zone plus profonde.</p> | <p>Augmentation de la lame d'eau : OUI</p> <p>Zone plus profonde à l'aval : OUI</p> <p>Zones de radiers à l'aval : OUI</p> |
