Avant travaux	Après Travaux
Constat	Le pont de 5m de long avec des buses en béton de 0.50m de diamètre n'était pas franchissable.	Démontage du pont Aujourd'hui l'apport de matériaux pour remplacer la buse permet d'alterner zone courante et zone lente. Quelques petites fosses sont présentes.
Détermination des causes des dysfonctionnements et conséquences sur le milieu	Ce pont n'ayant pas été réalisé dans les règles de l'art, il n'est pas franchissable par les poissons qui restent bloqués en dessous	
Distance depuis la Tude	10670m	
Objectifs à atteindre	Rendre ce pont buse franchissable.	Objectif atteint, la buse est déplacée à 60 m en aval.
Travaux à réaliser	Démonter totalement le busage actuel. Le remplacer par un busage de 0,80 m de diamètre d'occasion, de 5 m de long et placé de façon à maintenir un substrat naturel au fond du busage. Créer des bassins successifs avec une pente de 2 %. Préservation de fosses dans la mesure des possibilités techniques. Le premier radier sera implanté 10 cm en dessus du radier du pont de la route communale afin de limiter les vitesses d'écoulements et de permettre sa franchissabilité toute l'année. Recharge du lit mineur avec des blocs et du petit

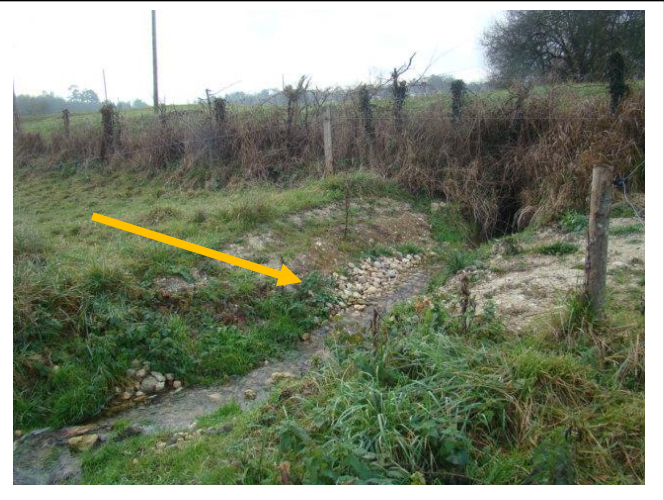
Avant travaux chute aval de la buse

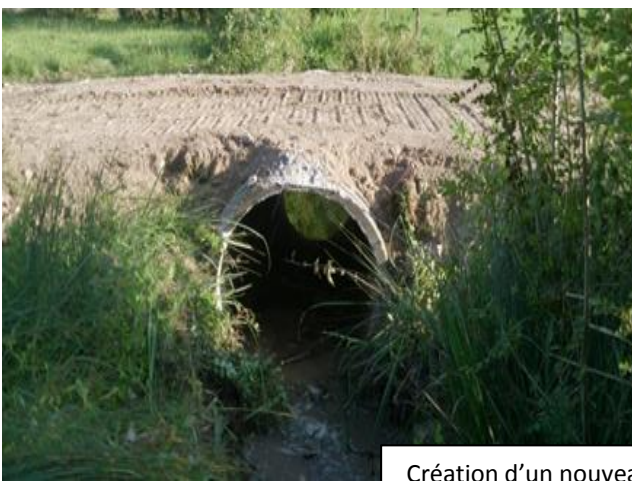
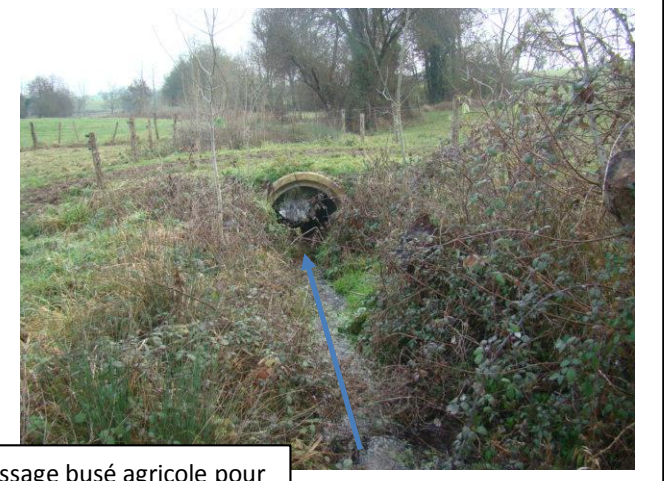
Création d'un nouveau passage busé agricole pour remplacer celui démonté 60 m en amont
