Ruisseau de chez Gerbeau

Fiche N°3

Maître d'ouvrage : SIAH du Sud Charente : bassins Tude et Dronne (16)

Aménagement N°3

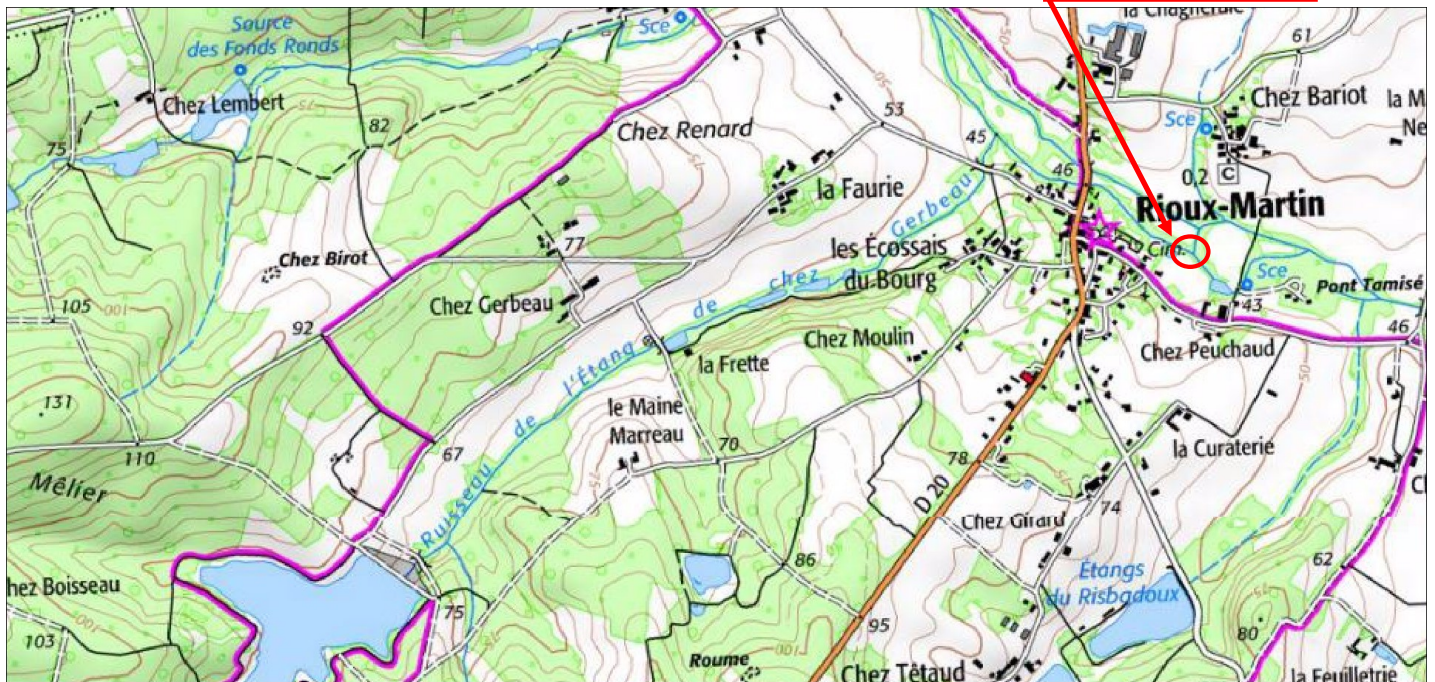
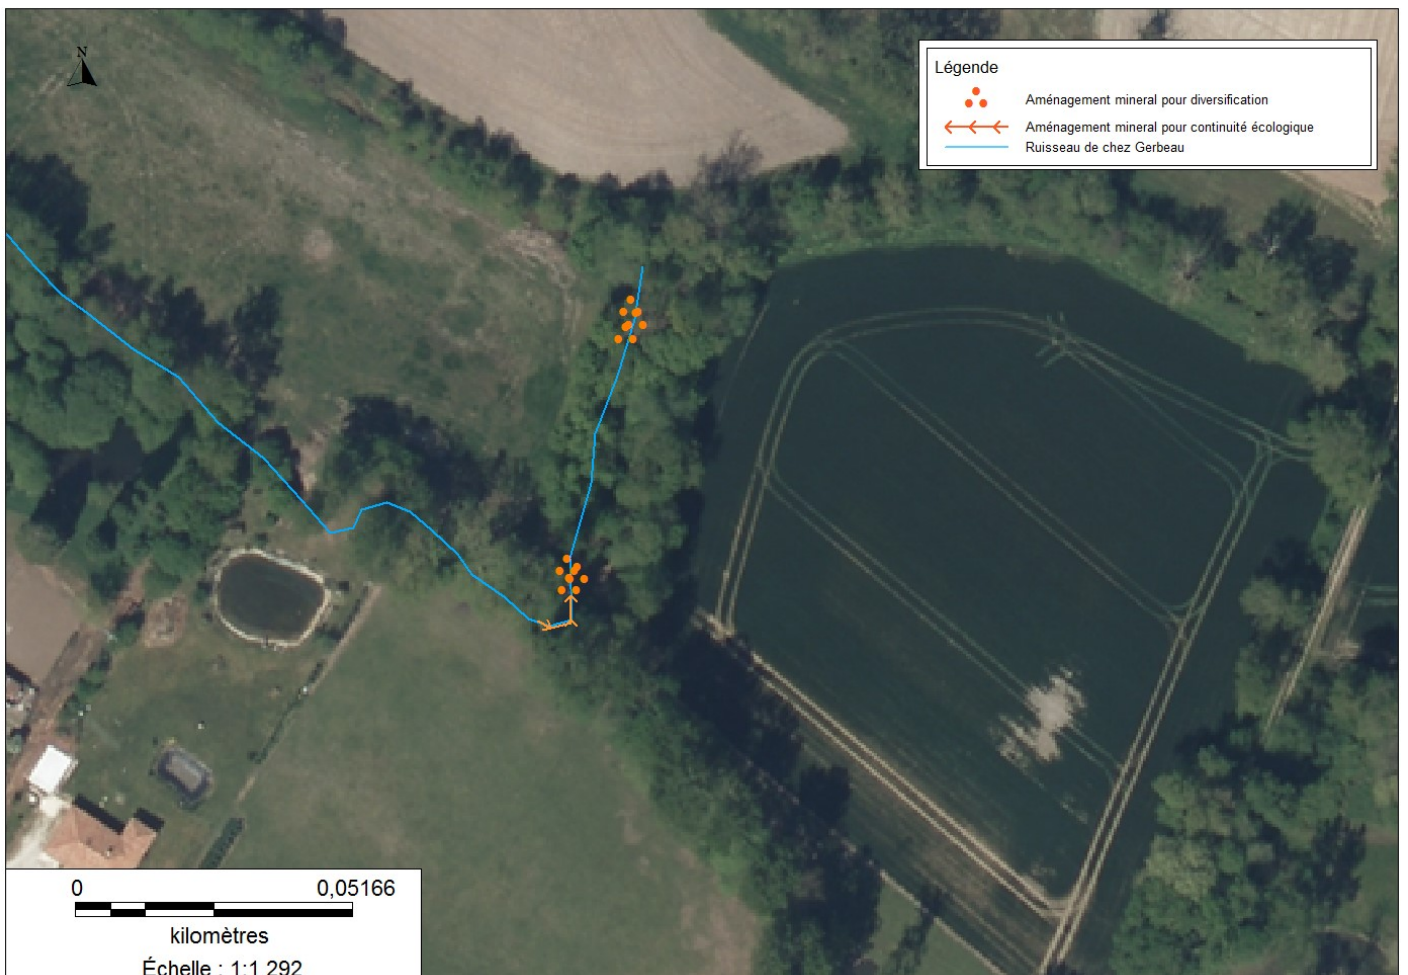
Avant travaux	Après Travaux
Constat	Ouvrage difficilement franchissable.	Ouvrage franchissable.
Détermination des causes des dysfonctionnements et conséquences sur le milieu	Interventions humaine non appropriées qui ont engendré des difficultés de franchissement sous ce pont artisanal qui a remplacé un ancien gué empierré.	L'aménagement a permis de résoudre les problèmes de franchissement à toutes les périodes de l'année.
Distance depuis la Confluence	60m	60m
Objectifs à atteindre	Rendre franchissable ce secteur.	Objectif atteint.
Travaux à réaliser	Faire de la recharge granulométrique afin d'éviter des phénomènes d'érosion régressive et permettre aux espèces piscicole de franchir ce point.	Recharge faite en aval de l'ouvrage : OUI Apport de matériaux sur plusieurs dizaines de mètres pour effacer la pente et la chute engendré par l'ouvrage.
Aspects administratifs	DIG en cours et déclaration de travaux.

Quantité et Coût estimatifs	10m ³ = 20t	Galet remblai = 10t Coût = 300.20€ ht

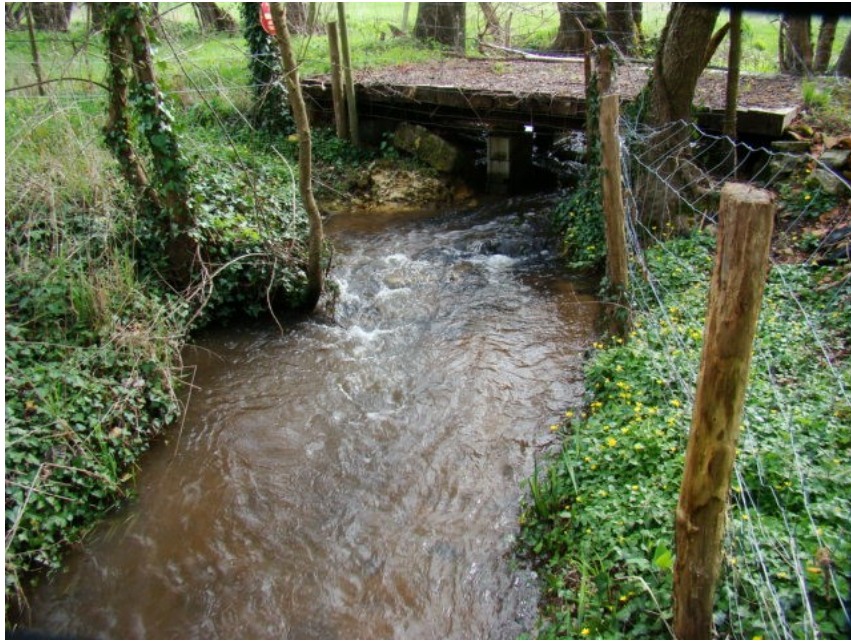
Avant travaux en hautes eaux : Aval du ponceau

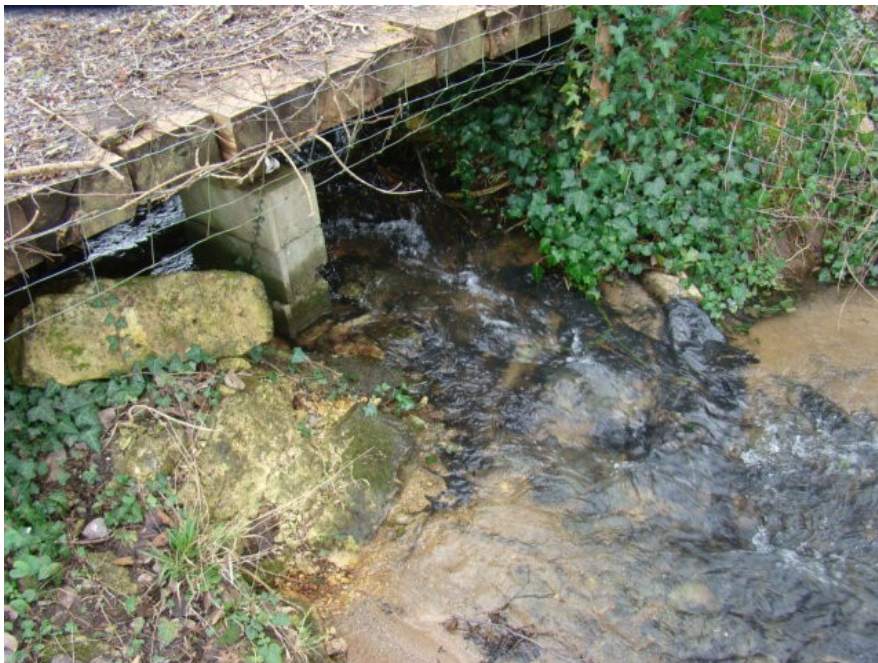
Après travaux : Aval du pont en basses eaux
